**Alberto Duran Sánchez**

En este trabajo se aborda la catalogación de los chozos tipo III[1] que actualmente se conservan en el Municipio de Mata de Alcántara. No se trata únicamente de un registro de los chozos como elementos individuales, si no valorando también su funcionalidad respecto el entorno en el cual se ubican.

## **FICHA TÉCNICA[5]**

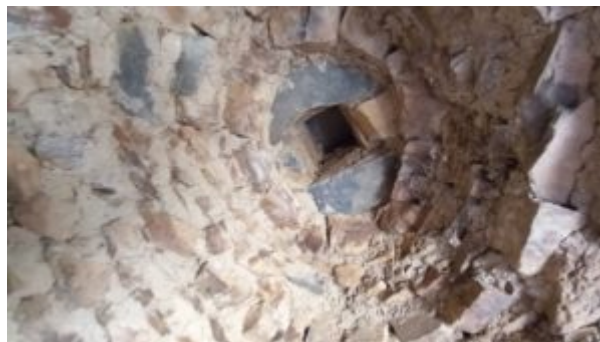
Imagen 1: Detalle cúpula de pizarra. Lavaderos.

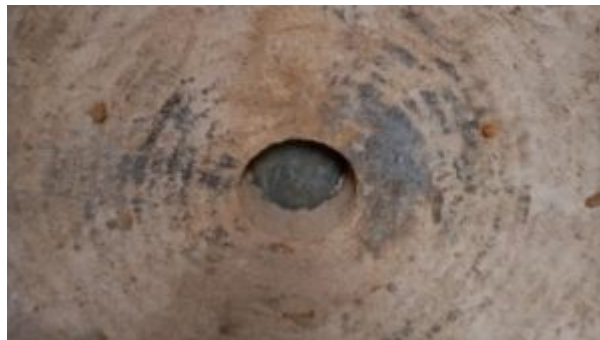
Imagen 2: Detalle cúpula de ladrillo. Cerca de Jaraiz

Piedra granítica, mampostería en seco de bloques irregulares de tamaño medio. Falsa cúpula de ladrillo. El cierre presenta abertura de forma circular. Alero de ladrillo. Suelo de piedra granítica. Interior y exterior con revoco de cal.

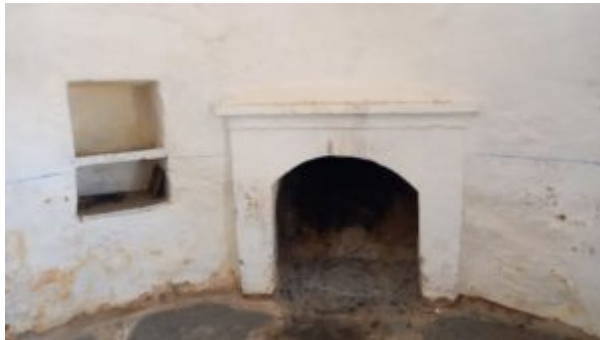
Imagen 4: Detalle de alacena y chimenea. La Laguna

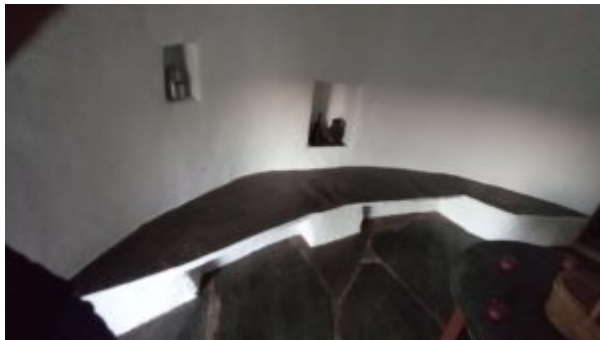
Imagen 5: Detalle de banco corrido. Caraciolo.

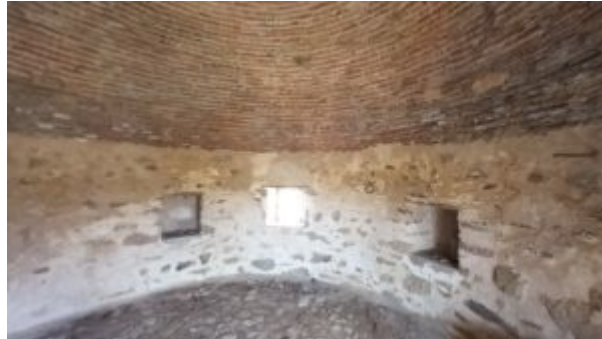
Imagen 6: Detalle interior. Bolos

Tres alacenas excavadas en el muro lateral izquierdo y derecho de 0,50 m alt. / 0,45 m anch / 0,25 m prof.

Bloque monolítico de ladrillo en interior derecho con lancha superior de pizarra, y en el exterior derecho de granito, utilizados como asientos.

Percha y argolla metálica en el lado interior derecho a media altura del muro utilizados para colgar enseres y atar al ganado.

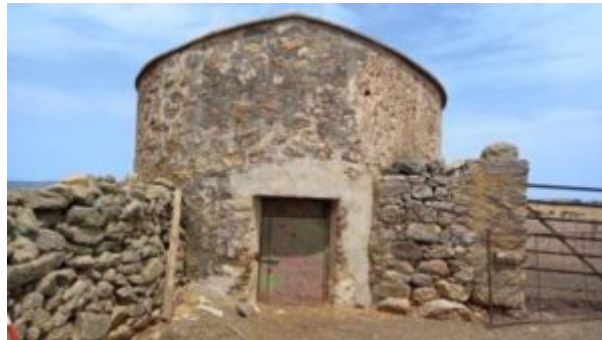
Imagen 7: Vista bujío a dos aguas. Cerca de Jaraíz

Planta circular que se adapta a la topografía del terreno, cuerpo cilíndrico y cubierta a dos aguas. En el interior planta circular, sección semiesférica.

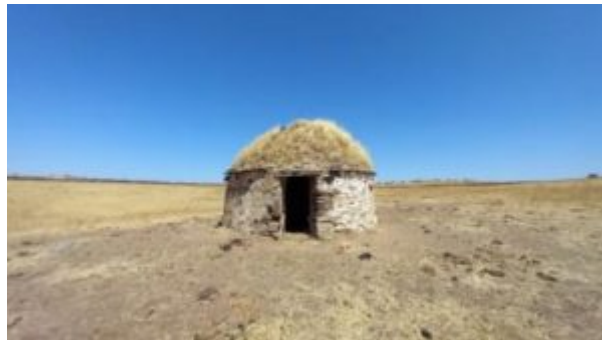
Imagen 8: Vista general Bujío. Aldana
