**Alberto Durán Sánchez**

**Cristina Calleja Rodríguez**

## **INTRODUCCIÓN**

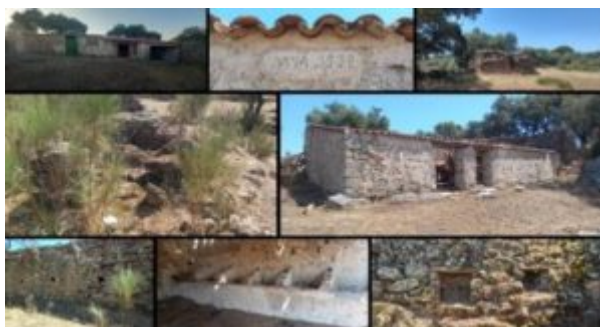
### **Imagen 2. Detalle de restos de muros de corrales y muros apiarios**

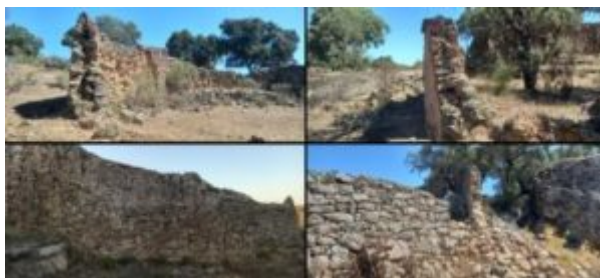
El muro de Caraciolo se estrecha considerablemente en la parte superior, en la que recientemente se han colocado tejas y sólo se ha localizado alero en el muro de cumbre 2. El alero o el estrechamiento del muro se utilizaba para dificultar el acceso al interior del recinto. En esta zona concretamente para evitar el robo de miel del interior por parte de la población cercana de Ceclavín.

### **Imagen 3. Detalle de estrechamiento superior y alero**

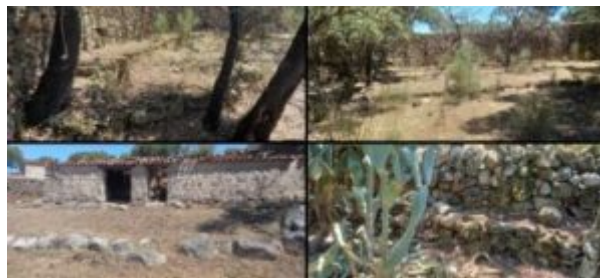
No obstante, sí se han conservado algunos bancales, utilizados para la colocación de las colmenas de corcho en el interior de algunos muros tales como: Arropalma, Bocanegra, Rui Páez, Cumbre 2 y Pimiento Molido, un 50% de las construcciones.

#### **Imagen 4. Detalle de restos de bancales de muros y corrales**

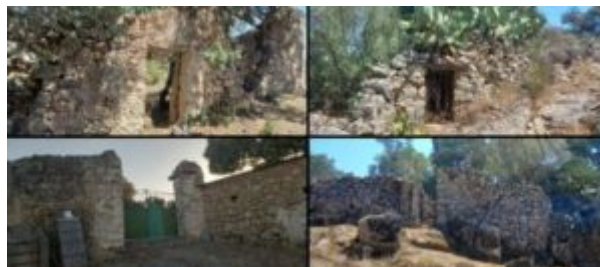
Finalmente, se observa que en la mayoría de construcciones que conserva la apertura de la puerta, y que ésta no ha sido modificada para uso ganadero, en el cual se ha ensanchado, es de pequeñas dimensiones.

#### **Imagen 5. Detalle de puertas de muros y corrales**

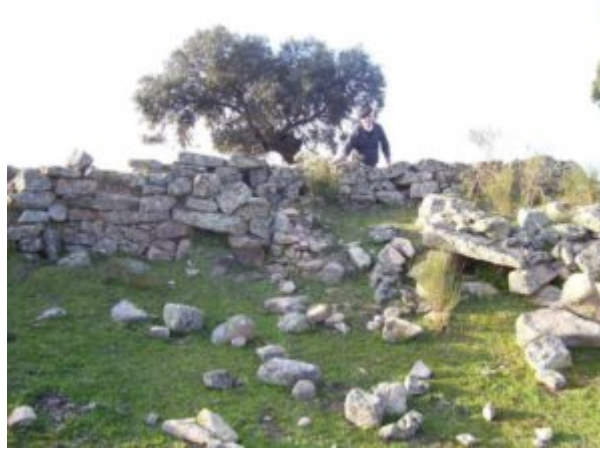
**Imagen 6. Detalle zahurdas muro de Naverrino**

Descripción: se trata de un antiguo muro colmenero, edificación ovalada con paredes construidas en granito (de 1.5 m de altura en la parte más elevada y 60 cm de grosor) y una superficie aproximada de 206 m<sup>2</sup>. Perdido, reutilizado como zahurda. Está situado en pendiente y el interior está vacío. Orientado al suroeste

Funciones: actualmente abandonado. Su último uso fue de corraleja, ya que se construyeron zahurdas en su interior para uso ganadero. Se ha reaprovechado parte de la construcción para extraer piedra para otras edificaciones más modernas. Históricamente, refugio de

Estado de conservación: En ruinas, elemento prácticamente irrecuperable en su estado original

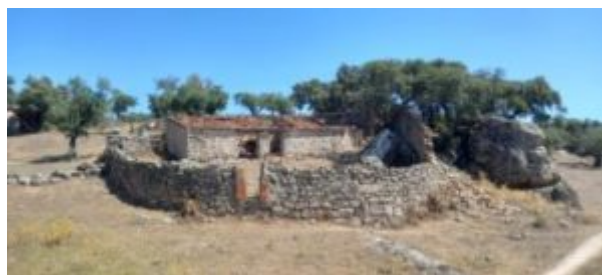
**Imagen 7. Vista general del muro de Bocanegra**

Descripción: se trata de un antiguo muro colmenero, edificación ovalada con paredes construidas en granito (de 3m de altura en la parte más elevada desde el interior y de 2 m desde el exterior y 55 cm de grosor) y una superficie aproximada de 240 m<sup>2</sup>. Roto en la parte superior para reutilización a partir de 1938, según inscripción, para hacer unos establos para el ganado. Está situado en pendiente. Se distinguen 3 bancales, el superior roto por la construcción ganadera ubicada en el interior del muro. Dispone de dos puertas, una orientada al sur y otra al oeste, posiblemente modificadas para el uso de ganado. Sus tamaños son: 1,40 m x 0,70 m y 1,90 m x 2,40 m. Además de granito se observa ladrillo en la parte de las puertas. Orientado al suroeste

Estado de conservación: Regular, es necesaria una intervención a medio plazo para evitar el deterioro progresivo de la construcción.

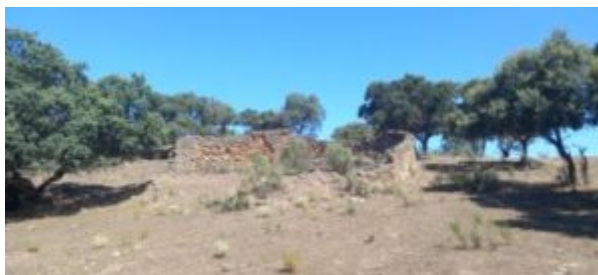
**Imagen 8. Vista general del muro de Cumbre I**

Descripción: se trata de un antiguo muro colmenero, aislado, cerca del arroyo de la Bosera. Es una edificación ovalada con paredes construidas en granito encalado (de 2,50 m de altura en la parte más elevada y 73 cm de grosor en la base, parte más ancha) y una superficie aproximada de 220 m<sup>2</sup>. Está situado en pendiente. Construcción tipo chozo o bujío anexa, prácticamente desaparecida, ennegrecida en el interior. Burancas o mechinales en el interior. Restos de puerta conservado al sur. Orientado al sureste.

Estado de conservación: Regular, es necesaria una intervención a medio plazo para evitar el deterioro progresivo de la construcción. Parte del muro inferior deteriorado.

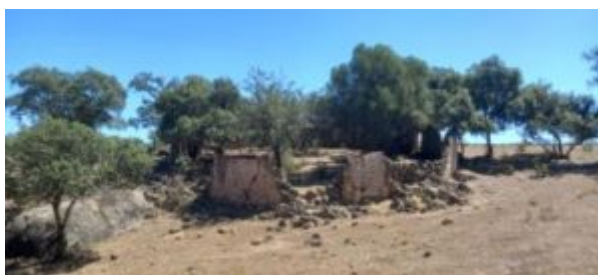
### **Imagen 9. Vista general del muro de la cumbre 2**

Descripción: se trata de un antiguo muro colmenero, aislado. Es una edificación ovalada con paredes construidas en granito y revocado, con pizarra tapada con tierra en la parte posterior a modo de alero (de 2,15 m de altura en la parte más elevada desde el exterior y 60-70 cm de grosor en función del punto de medición) y una superficie aproximada de 212,50 m<sup>2</sup>. Está situado en pendiente. La parte inferior de la construcción ha cedido en varios puntos. Se conservan 3 bancales y se observan mechinales en el interior. En la parte de la apertura de la puerta además de pizarra se observa poste de madera. Dimensiones: 1,60 m x 0,60 m. Orientación sureste de la puerta y suroeste de la construcción.

Estado de conservación: Regular, es necesaria una intervención a medio plazo para evitar el deterioro progresivo de la construcción.

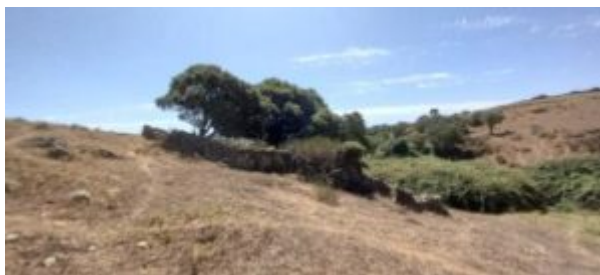
### **Imagen 10. Vista general corral Arropalma**

Descripción: se trata de los restos de un corral en el que había colmenas de abejas. La forma es irregular y se encuentra en las inmediaciones del muro de Arropalma. En el interior se encuentran varias encinas.

Estado de conservación: Bueno.
