Alberto Durán Sánchez

Cristina Calleja Rodríguez

INTRODUCCIÓN

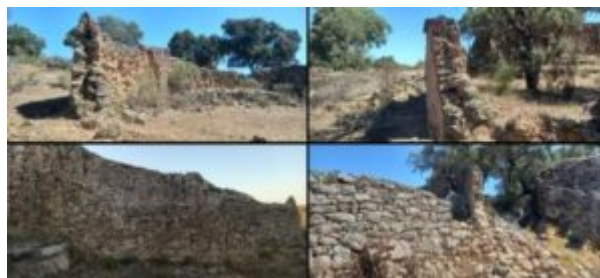
Imagen 3. Detalle de estrechamiento superior y alero

El muro de Caraciolo se estrecha considerablemente en la parte superior, en la que recientemente se han colocado tejas y sólo se ha localizado alero en el muro de cumbre 2. El alero o el estrechamiento del muro se utilizaba para dificultar el acceso al interior del recinto. En esta zona concretamente para evitar el robo de miel del interior por parte de la población cercana de Ceclavín.

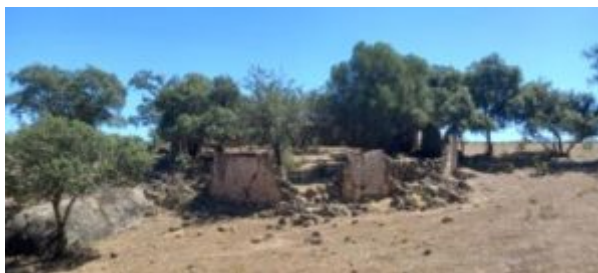
Imagen 9. Vista general del muro de la cumbre 2

Descripción: se trata de un antiguo muro colmenero, aislado. Es una edificación ovalada con paredes construidas en granito y revocado, con pizarra tapada con tierra en la parte posterior a modo de alero (de 2,15 m de altura en la parte más elevada desde el exterior y 60-70 cm de grosor en función del punto de medición) y una superficie aproximada de 212,50 m². Está situado en pendiente. La parte inferior de la construcción ha cedido en varios puntos. Se conservan 3 bancales y se observan mechinales en el interior. En la parte de la apertura de la puerta además de pizarra se observa poste de madera. Dimensiones: 1,60 m x 0,60 m. Orientación sureste de la puerta y suroeste de la construcción.

Estado de conservación: Regular, es necesaria una intervención a medio plazo para evitar el deterioro progresivo de la construcción.
