Alberto Durán Sánchez

Cristina Calleja Rodríguez

INTRODUCCIÓN

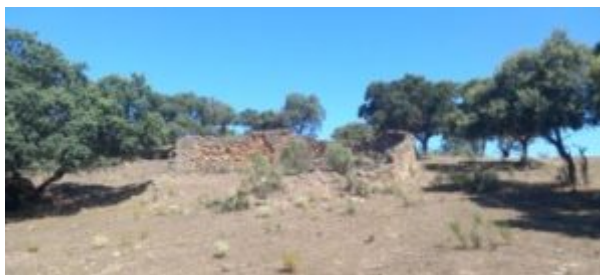
Imagen 8. Vista general del muro de Cumbre I

Descripción: se trata de un antiguo muro colmenero, aislado, cerca del arroyo de la Bosera. Es una edificación ovalada con paredes construidas en granito encalado (de 2,50 m de altura en la parte más elevada y 73 cm de grosor en la base, parte más ancha) y una superficie aproximada de 220 m². Está situado en pendiente. Construcción tipo chozo o bujío anexa, prácticamente desaparecida, ennegrecida en el interior. Burancas o mechinales en el interior. Restos de puerta conservado al sur. Orientado al sureste.

Estado de conservación: Regular, es necesaria una intervención a medio plazo para evitar el deterioro progresivo de la construcción. Parte del muro inferior deteriorado.

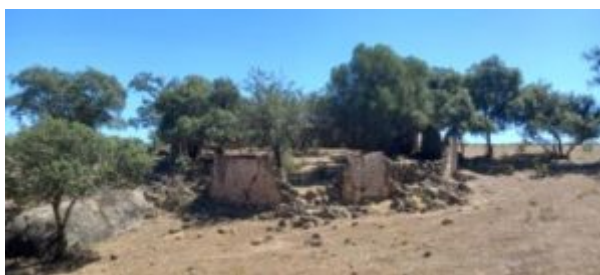
Imagen 9. Vista general del muro de la cumbre 2

Descripción: se trata de un antiguo muro colmenero, aislado. Es una edificación ovalada con paredes construidas en granito y revocado, con pizarra tapada con tierra en la parte posterior a modo de alero (de 2,15 m de altura en la parte más elevada desde el exterior y 60-70 cm de grosor en función del punto de medición) y una superficie aproximada de 212,50 m². Está situado en pendiente. La parte inferior de la construcción ha cedido en varios puntos. Se conservan 3 bancales y se observan mechinales en el interior. En la parte de la apertura de la puerta además de pizarra se observa poste de madera. Dimensiones: 1,60 m x 0,60 m. Orientación sureste de la puerta y suroeste de la construcción.

Estado de conservación: Regular, es necesaria una intervención a medio plazo para evitar el deterioro progresivo de la construcción.
