INTRODUCCIÓN

FICHA TÉCNICA

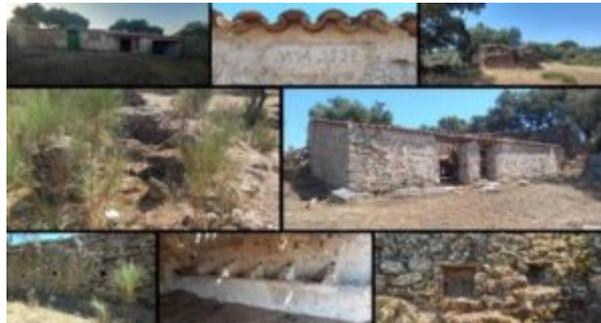
Imagen 2. Detalle de restos de muros de corrales y muros apiarios

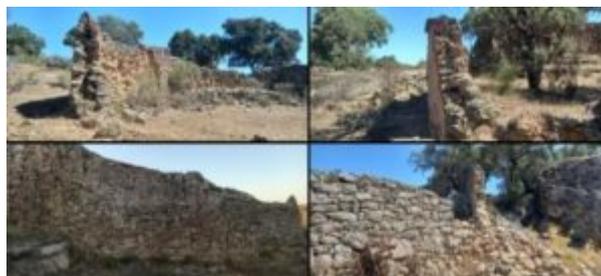
El muro de Caraciolo se estrecha considerablemente en la parte superior, en la que recientemente se han colocado tejas y sólo se ha localizado alero en el muro de cumbre 2. El alero o el estrechamiento del muro se utilizaba para dificultar el acceso al interior del recinto. En esta zona concretamente para evitar el robo de miel del interior por parte de la población cercana de Ceclavín.

Imagen 3. Detalle de estrechamiento superior y alero

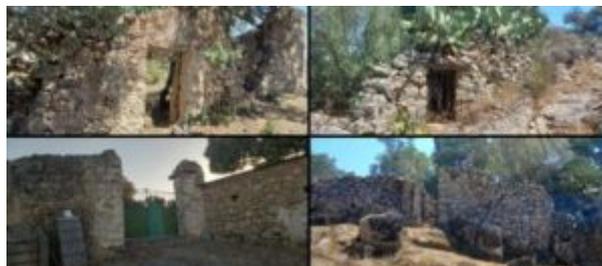
Finalmente, se observa que en la mayoría de construcciones que conserva la apertura de la puerta, y que ésta no ha sido modificada para uso ganadero, en el cual se ha ensanchado, es de pequeñas dimensiones.

Imagen 5. Detalle de puertas de muros y corrales

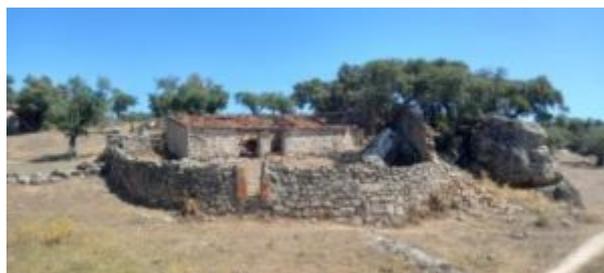
3-MURO DE BOCANEGRA

Imagen 7. Vista general del muro de Bocanegra

Descripción: se trata de un antiguo muro colmenero, edificación ovalada con paredes construidas en granito (de 3m de altura en la parte más elevada desde el interior y de 2 m desde el exterior y 55 cm de grosor) y una superficie aproximada de 240 m². Roto en la parte superior para reutilización a partir de 1938, según inscripción, para hacer unos establos para el ganado. Está situado en pendiente. Se distinguen 3 bancales, el superior roto por la construcción ganadera ubicada en el interior del muro. Dispone de dos puertas, una orientada al sur y otra al oeste, posiblemente modificadas para el uso de ganado. Sus tamaños son: 1,40 m x 0,70 m y 1,90 m x 2,40 m. Además de granito se observa ladrillo en la parte de las puertas. Orientado al suroeste

Estado de conservación: Regular, es necesaria una intervención a medio plazo para evitar el deterioro progresivo de la construcción.

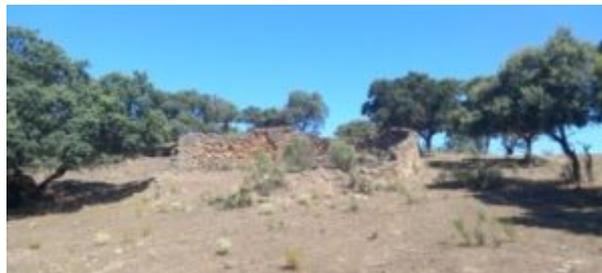
6-MURO DE LA CUMBRE 1

Imagen 8. Vista general del muro de Cumbre I

Descripción: se trata de un antiguo muro colmenero, aislado, cerca del arroyo de la Bosera. Es una edificación ovalada con paredes construidas en granito encalado (de 2,50 m de altura en la parte más elevada y 73 cm de grosor en la base, parte más ancha) y una superficie aproximada de 220 m². Está situado en pendiente. Construcción tipo chozo o bujío anexa, prácticamente desaparecida, ennegrecida en el interior. Burancas o mechinales en el interior. Restos de puerta conservado al sur. Orientado al sureste.

Estado de conservación: Regular, es necesaria una intervención a medio plazo para evitar el deterioro progresivo de la construcción. Parte del muro inferior deteriorado.

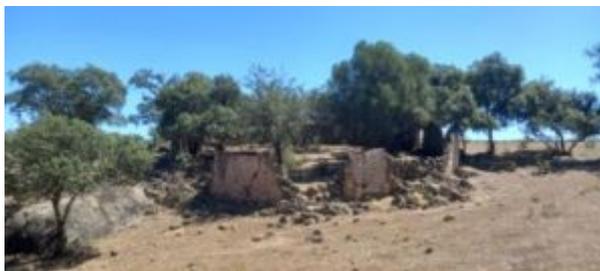
7-MURO DE LA CUMBRE 2

Imagen 9. Vista general del muro de la cumbre 2

Descripción: se trata de un antiguo muro colmenero, aislado. Es una edificación ovalada con paredes construidas en granito y revocado, con pizarra tapada con tierra en la parte posterior a modo de alero (de 2,15 m de altura en la parte más elevada desde el exterior y 60-70 cm de grosor en función del punto de medición) y una superficie aproximada de 212,50 m². Está situado en pendiente. La parte inferior de la construcción ha cedido en varios puntos. Se conservan 3 bancales y se observan mechinales en el interior. En la parte de la apertura de la puerta además de pizarra se observa poste de madera. Dimensiones: 1,60 m x 0,60 m. Orientación sureste de la puerta y suroeste de la construcción.

Estado de conservación: Regular, es necesaria una intervención a medio plazo para evitar el deterioro progresivo de la construcción.

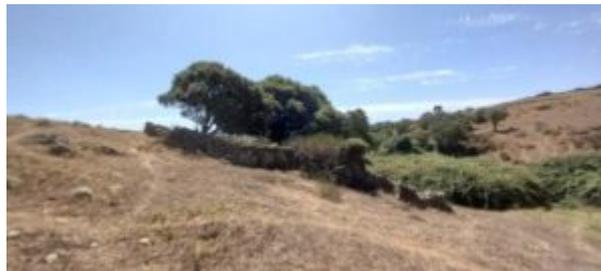
A-CORRAL DE ARROPALMA

Imagen 10. Vista general corral Arropalma

Descripción: se trata de los restos de un corral en el que había colmenas de abejas. La forma es irregular y se encuentra en las inmediaciones del muro de Arropalma. En el interior se encuentran varias encinas.

Estado de conservación: Bueno.
