Guadalupe Rodríguez Cerezo.

QUÉ ES UN ESGRAFIADO Y QUÉ FINALIDAD TIENE:

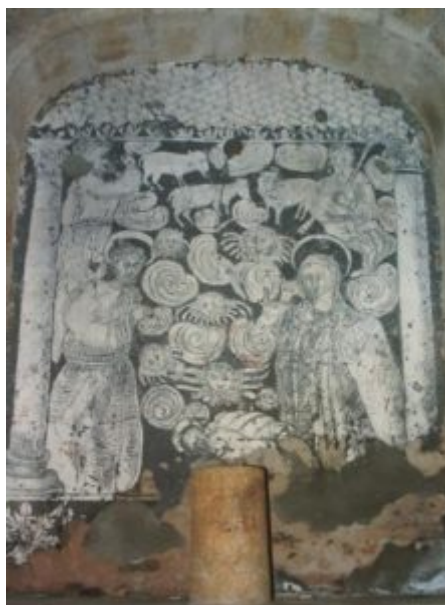
Fig. 4. Escena de la Adoración de los Pastores

En el altar del lado de la epístola, un templete de columnas corintias cobijaba la escena de la *Adoración de los pastores* (FIG. 4). En primer plano, las figuras de San José y de la Virgen María flanqueaban al Niño Jesús, colocado en el suelo y envuelto en pañales. Detrás de la Virgen, asomaban las cabezas de la mula y del buey. Por cima de José y María, y de menor tamaño, estaban dispuestas las figuras de dos pastores, intentando dar, de esta forma, profundidad a la escena. Uno de los pastores tocaba un instrumento musical. Y todo el espacio restante, que es el central, se encontraba ocupado por cabezas de angelotes alados, ovejas y lo que parece ser pequeñas nubes, siguiendo una disposición de *horror vacui* propio del siglo XVI.

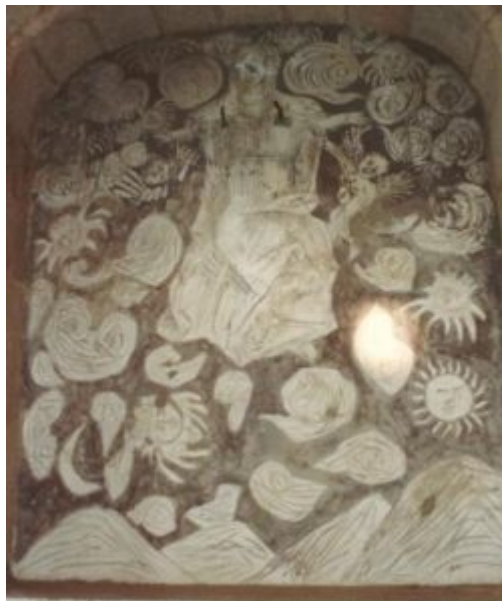
Fig 5. La Asunción de la Virgen María

En el lado del evangelio, estaba representada la *Asunción de la Virgen María* (FIG. 5). A través de las fotografías, se puede apreciar que esta obra se retocó bastante cuando fue descubierta en 1964, lo que nos da indicios de que la zona inferior debía estar muy deteriorada a causa de la humedad y del abandono[8]. Por este motivo, se distinguen dos estilos totalmente distintos: el tercio superior es la parte que pudo ser rescatada de la obra original, mientras que los dos tercios restantes corresponden a lo realizado por una mano en el S. XX.

El centro de la escena lo ocupa una figura femenina, la Virgen María, que es izada por dos ángeles, y que aparece rodeada, en *horror vacui*, por cabezas de angelotes y nubecillas, siguiendo el mismo esquema que en la *Adoración de los Pastores*. En la zona reconstruida, se alargó el cuerpo de la Virgen hacia abajo y, alrededor suyo, se dibujaron, de manera dispersa y a imitación de la parte superior, pequeñas nubes, cabezas de angelotes, el sol personificado y la luna menguante sobre un conjunto montañoso.

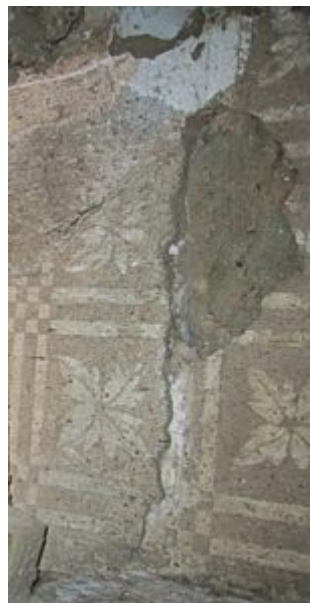
Fig. 6. Retícula

Según se aprecia en las fotografías, la mayor parte de la superficie de los muros estaba decorada con dibujos geométricos, compuestos por una retícula de elementos

cuadrangulares de doble encintado con rosetas en su interior (FIG. 6). Francisco Sanz Fernández, Miguel Sanz Salazar y Juan de Orellana Pizarro[15] exponen que este tipo de esgrafiados geométricos formando malla cuadrangular beben de la tradición mudéjar y suele ser un repertorio habitual en la zona trujillana a finales del S. XVI y principios del S. XVII. El relieve de estos dibujos de retícula con la flor inscrita aún es perceptible en un pequeño espacio en la bóveda junto al muro del fondo, tras el retablo; eso sí, hay que fijarse bien para verlo, pues está blanqueado y en un lugar poco accesible.

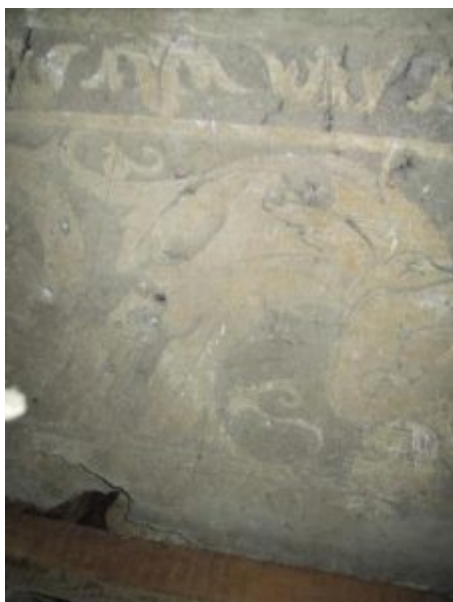
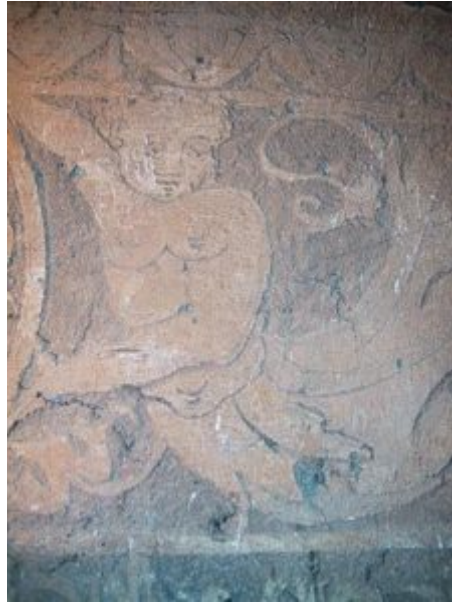
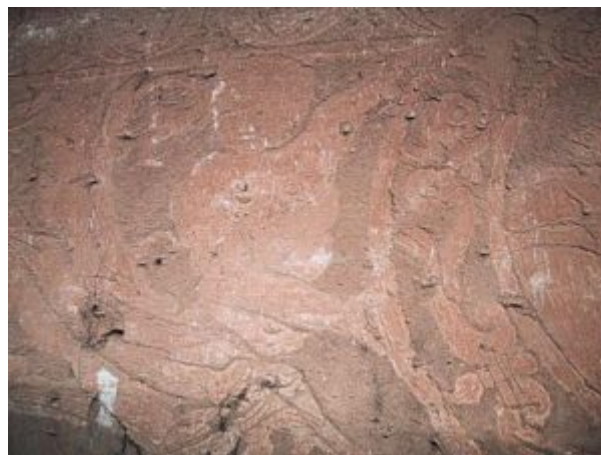
Fig. 7. Detalle del friso vegetal

Fig. 8. Detalle del friso. Ser fantástico sujetando un roleo

Fig. 9. Ser fantástico sujetando un roleo

A lo largo del muro frontal y de los laterales, horizontalmente, discurre un friso con motivos vegetales y medallones intercalados, que son portados por seres fantásticos, mitad humano, mitad vegetal (FIG. 7, FIG. 8 y FIG. 9). En el interior de los medallones puede observarse el busto de algún personaje, y uno de ellos puede ser identificado con San Juan Bautista (FIG. 10), santo titular de la Parroquia, que lleva el cayado terminado en cruz sujeto en el brazo izquierdo, mientras que, con el dedo índice de la mano derecha, señala hacia abajo, lugar

No hay duda de la estética italianizante de este friso, pues utiliza motivos propios de la decoración plateresca, muy similares a los que están tallados en el retablo que los oculta. Según hemos podido conocer a través del trabajo de investigación que estamos siguiendo[16], existen buenos ejemplos de esgrafiados con la temática renacentista en la comarca de Trujillo y, apuntan sus autores que, en la segunda mitad del S. XVI, debió haber en Trujillo y en Plasencia importantes cuadrillas de artífices conocedores de esta técnica y de los motivos decorativos italianizantes[17]. Y encontrándonos en la zona de influencia en la que trabajaban, con mucha probabilidad, algunos de ellos pudieron haberse trasladado hasta Madrigalejo para rematar con esta técnica el presbiterio de la iglesia que se acababa de construir.

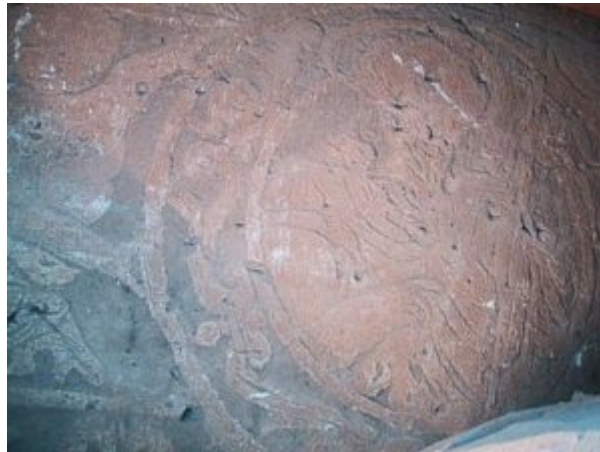
donde se supone que estaría el Cordero de Dios.

Fig. 10. San Juan Bautista

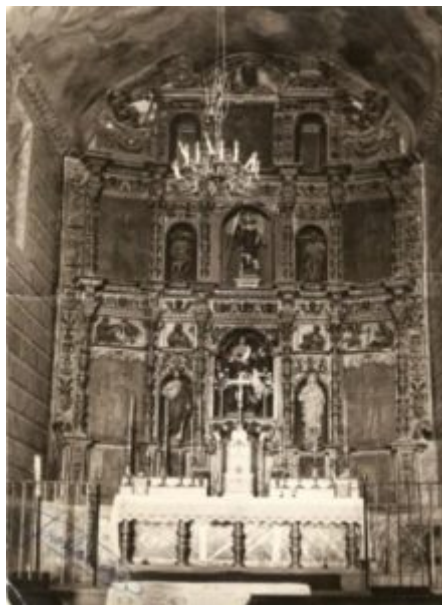
Fig. 11. Retablo mayor antes de 1964

manos de fotografías antiguas para reafirmar lo dicho. Sin embargo, en ellas, lo que se aprecia es una decoración en *estuco* que imita una construcción de sillares de mármol (FIG. 11). Precisamente este tipo de decoración con estuco de acabado marmóreo puede contemplarse aún en el interior de algunas viviendas de finales del S. XIX y principios del XX, que fueron construidas, de nueva planta, alrededor de la iglesia por la oligarquía terrateniente de la localidad. Por tanto, no es descabellado pensar que, en esta misma época, los esgrafiados del presbiterio que quedaban visibles delante del retablo mayor pudieron ser picados y sustituidos por estuco, que era una técnica decorativa de moda en aquellos años y para la que tenían la oportunidad de contar con artífices expertos en la materia trabajando en las inmediaciones.
