INTRODUCCIÓN

En el estudio “Muros apiarios en el parque natural del Tajo internacional” de Isidro García Barriga se recogen aquellas construcciones de muros apiarios bañadas por el río Tajo. Estas construcciones son más numerosas en esta zona debido a las condiciones especiales que rodean las más de 45.000 hectáreas analizadas, que incluyen las siguientes poblaciones: Zarza la Mayor, Alcántara, Piedras Albas, Cedillo, Carbajo, Herrera de Alcántara, Santiago de Alcántara, Valencia de Alcántara, Brozas, Carbajo, Herreruela, Membrío y Salorino.

FICHA TÉCNICA

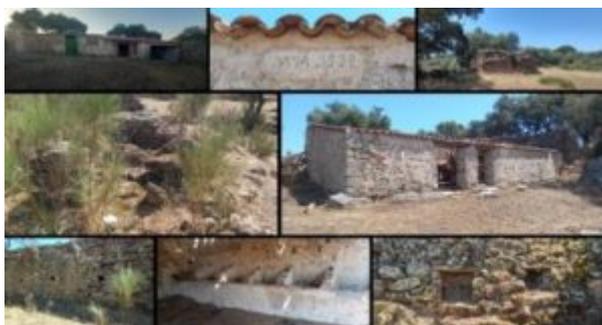
Imagen 2. Detalle de restos de muros de corrales y muros apiarios

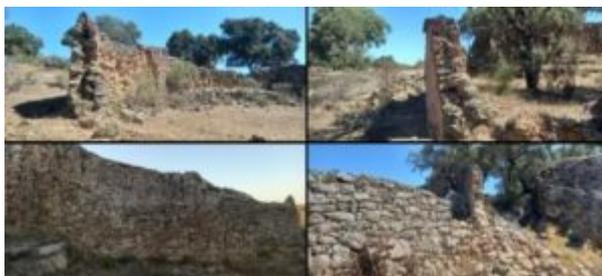
El muro de Caraciolo se estrecha considerablemente en la parte superior, en la que recientemente se han colocado tejas y sólo se ha localizado alero en el muro de cumbre 2. El alero o el estrechamiento del muro se utilizaba para dificultar el acceso al interior del recinto. En esta zona concretamente para evitar el robo de miel del interior por parte de la población cercana de Ceclavín.

Imagen 3. Detalle de estrechamiento superior y alero

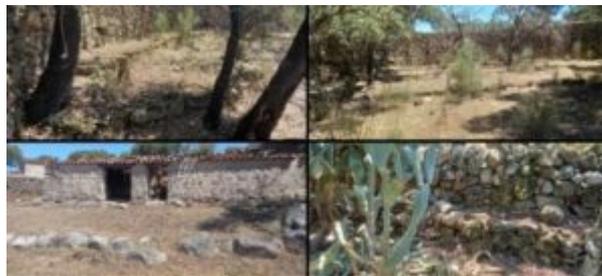
No obstante, sí se han conservado algunos bancales, utilizados para la colocación de las colmenas de corcho en el interior de algunos muros tales como: Arropalma, Bocanegra, Rui Páez, Cumbre 2 y Pimiento Molido, un 50% de las construcciones.

Imagen 4. Detalle de restos de bancales de muros y corrales

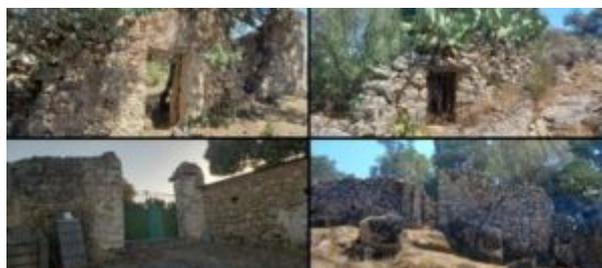
Finalmente, se observa que en la mayoría de construcciones que conserva la apertura de la puerta, y que ésta no ha sido modificada para uso ganadero, en el cual se ha ensanchado, es de pequeñas dimensiones.

Imagen 5. Detalle de puertas de muros y corrales

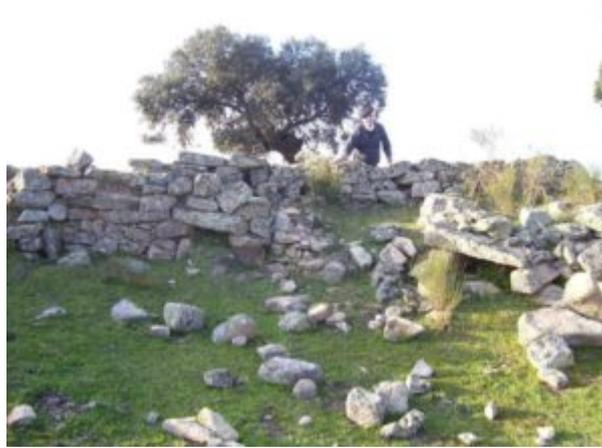
Imagen 6. Detalle zahurdas muro de Naverrino

Descripción: se trata de un antiguo muro colmenero, edificación ovalada con paredes construidas en granito (de 1.5 m de altura en la parte más elevada y 60 cm de grosor) y una superficie aproximada de 206 m². Perdido, reutilizado como zahurda. Está situado en pendiente y el interior está vacío. Orientado al suroeste

Funciones: actualmente abandonado. Su último uso fue de corraleja, ya que se construyeron zahurdas en su interior para uso ganadero. Se ha reaprovechado parte de la construcción para extraer piedra para otras edificaciones más modernas. Históricamente, refugio de

Estado de conservación: En ruinas, elemento prácticamente irrecuperable en su estado original

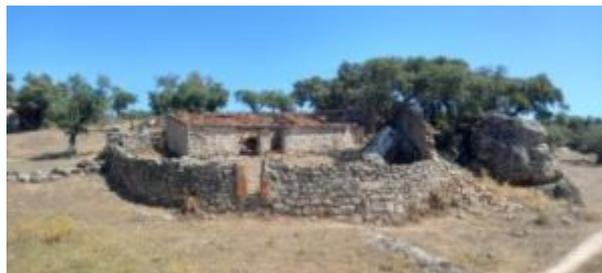
Imagen 7. Vista general del muro de Bocanegra

Descripción: se trata de un antiguo muro colmenero, edificación ovalada con paredes construidas en granito (de 3m de altura en la parte más elevada desde el interior y de 2 m desde el exterior y 55 cm de grosor) y una superficie aproximada de 240 m². Roto en la parte superior para reutilización a partir de 1938, según inscripción, para hacer unos establos para el ganado. Está situado en pendiente. Se distinguen 3 bancales, el superior roto por la construcción ganadera ubicada en el interior del muro. Dispone de dos puertas, una orientada al sur y otra al oeste, posiblemente modificadas para el uso de ganado. Sus tamaños son: 1,40 m x 0,70 m y 1,90 m x 2,40 m. Además de granito se observa ladrillo en la parte de las puertas. Orientado al suroeste

Estado de conservación: Regular, es necesaria una intervención a medio plazo para evitar el deterioro progresivo de la construcción.

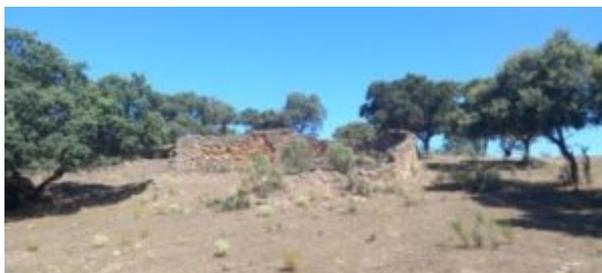
Imagen 8. Vista general del muro de Cumbre I

Descripción: se trata de un antiguo muro colmenero, aislado, cerca del arroyo de la Bosera. Es una edificación ovalada con paredes construidas en granito encalado (de 2,50 m de altura en la parte más elevada y 73 cm de grosor en la base, parte más ancha) y una superficie aproximada de 220 m². Está situado en pendiente. Construcción tipo chozo o bujío anexa, prácticamente desaparecida, ennegrecida en el interior. Burancas o mechinales en el interior. Restos de puerta conservado al sur. Orientado al sureste.

Estado de conservación: Regular, es necesaria una intervención a medio plazo para evitar el deterioro progresivo de la construcción. Parte del muro inferior deteriorado.

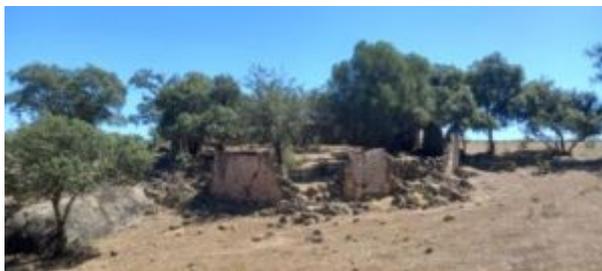
Imagen 9. Vista general del muro de la cumbre 2

Descripción: se trata de un antiguo muro colmenero, aislado. Es una edificación ovalada con paredes construidas en granito y revocado, con pizarra tapada con tierra en la parte posterior a modo de alero (de 2,15 m de altura en la parte más elevada desde el exterior y 60-70 cm de grosor en función del punto de medición) y una superficie aproximada de 212,50 m². Está situado en pendiente. La parte inferior de la construcción ha cedido en varios puntos. Se conservan 3 bancales y se observan mechinales en el interior. En la parte de la apertura de la puerta además de pizarra se observa poste de madera. Dimensiones: 1,60 m x 0,60 m. Orientación sureste de la puerta y suroeste de la construcción.

Estado de conservación: Regular, es necesaria una intervención a medio plazo para evitar el deterioro progresivo de la construcción.

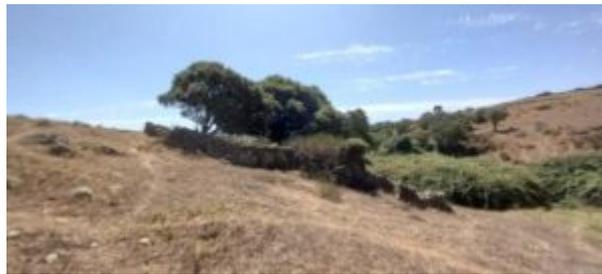
Imagen 10. Vista general corral Arropalma

Descripción: se trata de los restos de un corral en el que había colmenas de abejas. La forma es irregular y se encuentra en las inmediaciones del muro de Arropalma. En el interior se encuentran varias encinas.

Estado de conservación: Bueno.
