INTRODUCCIÓN

En el estudio “Muros apiarios en el parque natural del Tajo internacional” de Isidro García Barriga se recogen aquellas construcciones de muros apiarios bañadas por el río Tajo. Estas construcciones son más numerosas en esta zona debido a las condiciones especiales que rodean las más de 45.000 hectáreas analizadas, que incluyen las siguientes poblaciones: Zarza la Mayor, Alcántara, Piedras Albas, Cedillo, Carbajo, Herrera de Alcántara, Santiago de Alcántara, Valencia de Alcántara, Brozas, Carbajo, Herreruela, Membrío y Salorino.

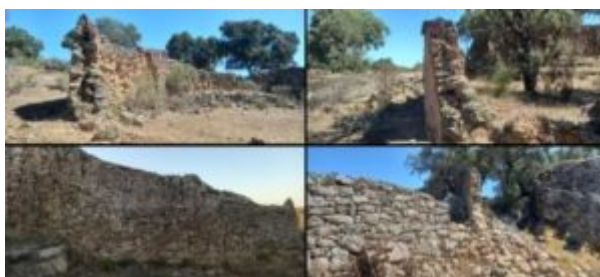
El muro de Caraciolo se estrecha considerablemente en la parte superior, en la que recientemente se han colocado tejas y sólo se ha localizado alero en el muro de cumbre 2. El alero o el estrechamiento del muro se utilizaba para dificultar el acceso al interior del recinto. En esta zona concretamente para evitar el robo de miel del interior por parte de la población cercana de Ceclavín.

Imagen 3. Detalle de estrechamiento superior y alero

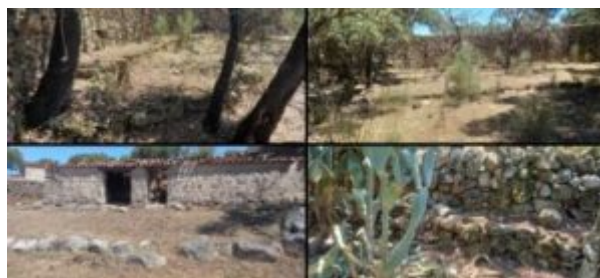
No obstante, sí se han conservado algunos bancales, utilizados para la colocación de las colmenas de corcho en el interior de algunos muros tales como: Arropalma, Bocanegra, Rui Páez, Cumbre 2 y Pimiento Molido, un 50% de las construcciones.

Imagen 4. Detalle de restos de bancales de muros y corrales

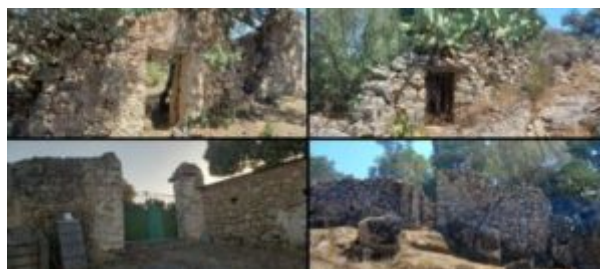
Finalmente, se observa que en la mayoría de construcciones que conserva la apertura de la puerta, y que ésta no ha sido modificada para uso ganadero, en el cual se ha ensanchado, es de pequeñas dimensiones.

Imagen 5. Detalle de puertas de muros y corrales

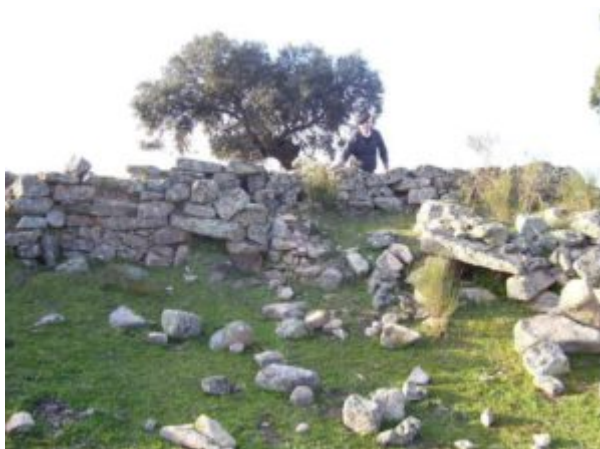
Imagen 6. Detalle zahurdas muro de Naverrino

Descripción: se trata de un antiguo muro colmenero, edificación ovalada con paredes construidas en granito (de 1.5 m de altura en la parte más elevada y 60 cm de grosor) y una superficie aproximada de 206 m². Perdido, reutilizado como zahurda. Está situado en pendiente y el interior está vacío. Orientado al suroeste

Funciones: actualmente abandonado. Su último uso fue de corraleja, ya que se construyeron zahurdas en su interior para uso ganadero. Se ha reaprovechado parte de la construcción para extraer piedra para otras edificaciones más modernas. Históricamente, refugio de

Estado de conservación: En ruinas, elemento prácticamente irrecuperable en su estado original

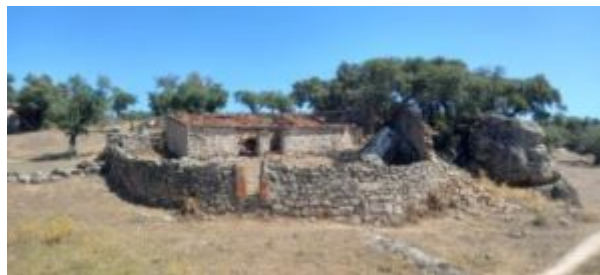
Imagen 7. Vista general del muro de Bocanegra

Descripción: se trata de un antiguo muro colmenero, edificación ovalada con paredes construidas en granito (de 3m de altura en la parte más elevada desde el interior y de 2 m desde el exterior y 55 cm de grosor) y una superficie aproximada de 240 m². Roto en la parte superior para reutilización a partir de 1938, según inscripción, para hacer unos establos para el ganado. Está situado en pendiente. Se distinguen 3 bancales, el superior roto por la construcción ganadera ubicada en el interior del muro. Dispone de dos puertas, una orientada al sur y otra al oeste, posiblemente modificadas para el uso de ganado. Sus tamaños son: 1,40 m x 0,70 m y 1,90 m x 2,40 m. Además de granito se observa ladrillo en la parte de las puertas. Orientado al suroeste

Estado de conservación: Regular, es necesaria una intervención a medio plazo para evitar el deterioro progresivo de la construcción.

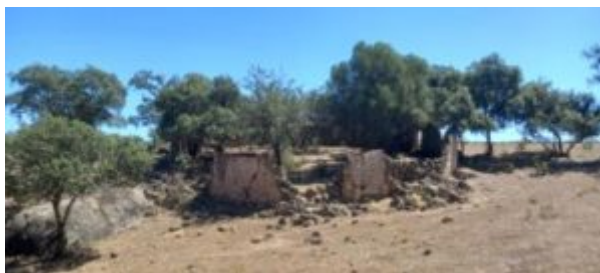
Imagen 9. Vista general del muro de la cumbre 2

Descripción: se trata de un antiguo muro colmenero, aislado. Es una edificación ovalada con paredes construidas en granito y revocado, con pizarra tapada con tierra en la parte posterior a modo de alero (de 2,15 m de altura en la parte más elevada desde el exterior y 60-70 cm de grosor en función del punto de medición) y una superficie aproximada de 212,50 m². Está situado en pendiente. La parte inferior de la construcción ha cedido en varios puntos. Se conservan 3 bancales y se observan mechinales en el interior. En la parte de la apertura de la puerta además de pizarra se observa poste de madera. Dimensiones: 1,60 m x 0,60 m. Orientación sureste de la puerta y suroeste de la construcción.

Estado de conservación: Regular, es necesaria una intervención a medio plazo para evitar el deterioro progresivo de la construcción.

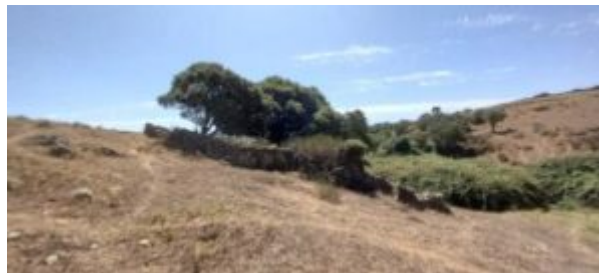
Imagen 10. Vista general corral Arropalma

Descripción: se trata de los restos de un corral en el que había colmenas de abejas. La forma es irregular y se encuentra en las inmediaciones del muro de Arropalma. En el interior se encuentran varias encinas.

Estado de conservación: Bueno.
