Manuel Rubio Andrada

Resumen

Localización

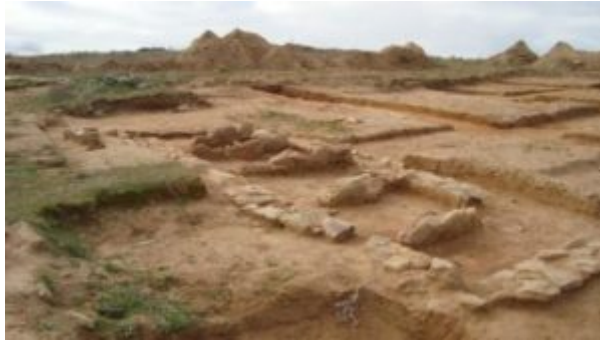
Lám 1. Resultado de la actuación nº 1

Esta primera zona (**Lám 1**) es la más cercana al río. Como se puede observar por la fotografía se excavó una considerable extensión de terreno, la mayor parte del mismo sin restos estructurales o de cualquier otro tipo, de resultado estéril.

En el esquinazo NE de la excavación aparecieron los restos de muros, estrechos y realizados con materiales pobres a base de piedra, generalmente pizarras y tierra; no están ausentes trozos de cerámica común romana y tégula, a veces como relleno y ajustes en el muro.

Esta estructura mide 7,50 m de larga y 2,30 m de ancha; se dividió en cuatro compartimentos aparentemente sin unir al muro del este; los laterales comunes están reforzados en la parte baja de cada lado con grandes piedras a fin de darles mayor consistencia ante las mayores presiones en la zona baja.

Los materiales cerámicos visible en la primera actuación nos sitúan en época tardorromana. Dadas las pequeñas dimensiones de sus habitáculos debemos suponer una finalidad no humana, muy posiblemente animal; en la fotografía que ofrecemos, tras la más cercana, parece observarse un pequeño pasillo de acceso por el oeste. Quizás podían corresponder a elementos de unas mayores dependencias que se extendieran al sitio contrario al excavado, en ese lugar se observan piedras desmontadas pero los trabajos no prosiguieron y terminaron allí.

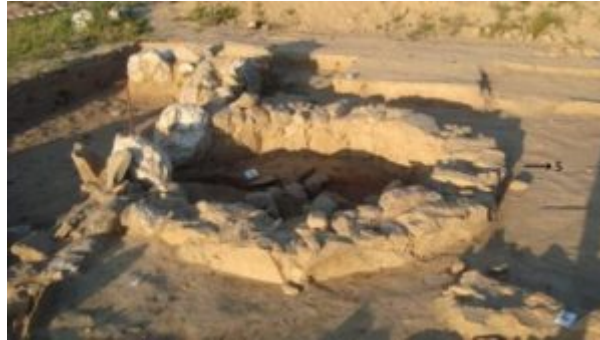
Lám 2. Resultado de la actuación nº 2. El ábside y los muros de la cabecera

Es la intervención central (**Lám 2**). Su localización geográfica se acerca al punto determinado por una latitud norte de $39^{\circ} 25' 56.93''$ y de longitud oeste $5^{\circ} 55' 49.93''$. En esta ocasión el terreno estudiado se ajusta más adecuadamente a los restos estructurales encontrados.

Presenta restos de un edificio de orientación N - S con humilde ábside situado a mediodía, ligeramente elíptico, mide 2,90 m de eje N-S y 2,75 m el E-W; su forma puede igualmente ser considerada en herradura. Es de angosta entrada, 0,45 m de ancho.

Sus muros están bastante bien hechos con mampostería, de piedra algo seleccionada y barro, de aparejo poco abundante; su ancho es de 0,40 m.

Este se adosa a una estructura muraria inacabada que pertenecía a la nave los cuales apuntan forma rectangular; fue realizada con piedras de buen tamaño y barro; es de mayor ancho que el ábside. A pesar de la búsqueda mediante la excavación, de mayor extensión de los elementos estructurales, no dio resultado así que del edificio solo nos llegaron los restos de los lados inmediatos al ábside y el ángulo este, sin dejar rastro del resto para acotar el aula hacia el norte.

El lado este del muro sur mide 2,40 m; en su extremo este hacia el norte, está la esquina, de ella parten los cortos inicios del lateral este de la nave. El otro lado del muro sur solo mantiene los 2 m centrales. Como venimos mencionando, no se conservan otros vestigios de su trazado, ni en su cimentación. Su apariencia inacabada apunta una rápida interrupción

La segunda actuación permite mayor acercamiento. Se trata de la cabecera absidiada de un edificio que apunta principalmente por su forma matices religiosos. Su estructura y las escasas dimensiones del vano entre aula -nave- y ábside, nos indica que su acceso estaría restringido a un personaje de anchura muy escasa. Según las dimensiones facilitadas en este trabajo, una vez concluida la nave, esta sería pequeña, destinada a albergar un no elevado número de personas.

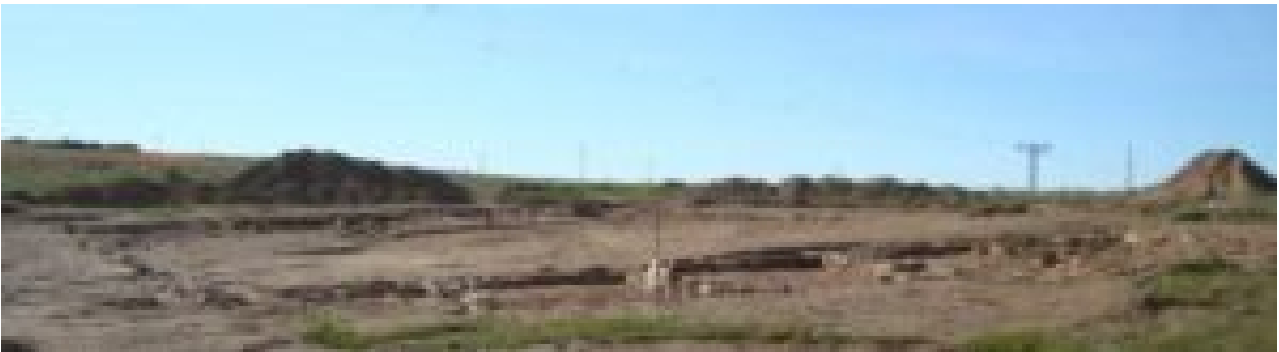
Lám 3. Actuación nº 3. Vista general desde el este

Se localiza caminando unas centenas de metros desde la segunda excavación hacia el NW; como punto de referencia actual podemos tomar una gran torreta de cuatro apoyos para el traslado de la corriente eléctrica; lo descubierto se encontró inmediato a ella por el noroeste.

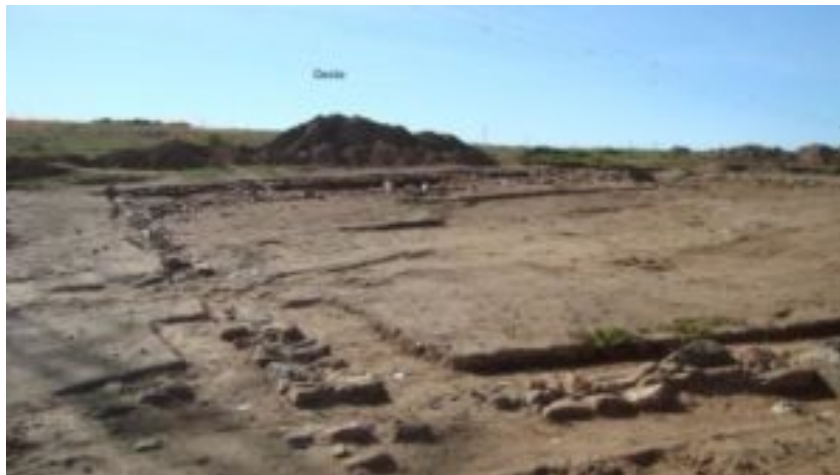
Lám 4. Actuación 3. El gran patio central y las dependencias del oeste.

Lo forman una serie de largos y bajos muros de mampostería, bien contruidos a dos caras lisas y con relleno interior de mampuesto. Se trata de los restos de una estructura habitacional compuesta por un gran patio central y adosados a él, en sus lados este y oeste, dos pabellones.

Lo que nos ha llegado de la tercera está orientado a los cuatro puntos cardinales, orientación que marca la posición de la piedra retablo que hemos descrito. Tiene partes del lado norte sin restos de edificación; en el lado sur, pese a la ausencia de materiales en algunos metros

puede reconstruirse la trayectoria del muro. De todo ello deducimos que se trataba de un gran patio central con habitaciones adosadas en los lados este y oeste según la descripción propuesta.

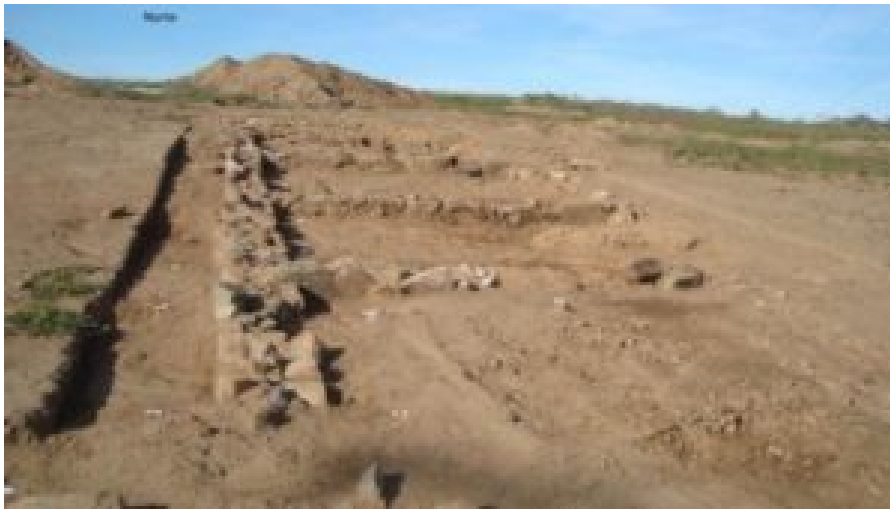
Lám 5. Actuación nº 3. El pabellón del este

De estos, el del este, estaba limitado en la parte interior, la que da al patio, por un muro de 14.7 m de largo, de características semejantes a los descritos; no presenta restos de vanos. En el lado contrario al espacio central, hay al menos cuatro dependencias, de las cuales solamente una de las medianas conserva los restos de los cuatro muros que la definieron, el resto carecía de limitación fiable en el lado este. En esa dependencia, el tabique que da al cercado interior mide 4 m, los laterales cada uno tiene 4.5 m y en el opuesto, estaba bien centrado el vano de la entrada que medía 1 m de ancho.

El resto de las dependencias de este pabellón poco nos permite conjeturar señalando la posibilidad de su comunicación exterior mediante abertura al este semejantes a la descrita y su incomunicación total al patio.

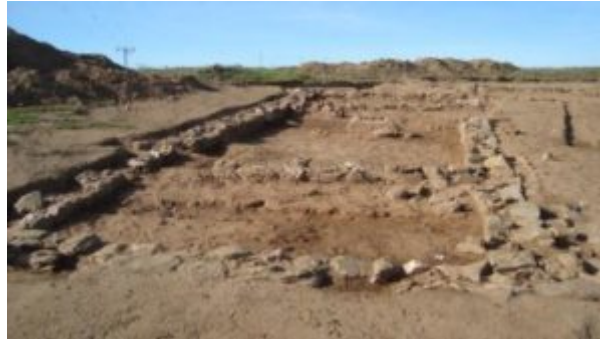
Lám 6. Actuación 3. Pabellón oeste

En las dependencias del pabellón opuesto, el muro externo que da al oeste solamente se extiende 13 m, carece de vanos y en la parte norte su trazado, semidestruido, se vuelve poco definido y más complejo.

Presentaba en su interior tres dependencias, de ellas, la central, es de doble dimensión que sus vecinas (Lám 6). En su centro se encontraba colocada verticalmente una lastra de buen granito, en sentido longitudinal y orientación equinoccial este-oeste; estaba semipulida en su cara sur y simplemente desbastada en el resto. Esta piedra tiene de largo 0.95 m, su ancho ronda los 15 cm e hincada como estaba el 9 del 3 del 2019, su altura sobresalía del terreno 0.32 m.

Aparentemente, por lo que nos ha llegado, el patio central tiene un solo vano de comunicación con la habitación principal del lado oeste -donde está el hogar-. Aunque perdimos las medidas de este, si anotamos ser el doble de grande que sus compañeras.

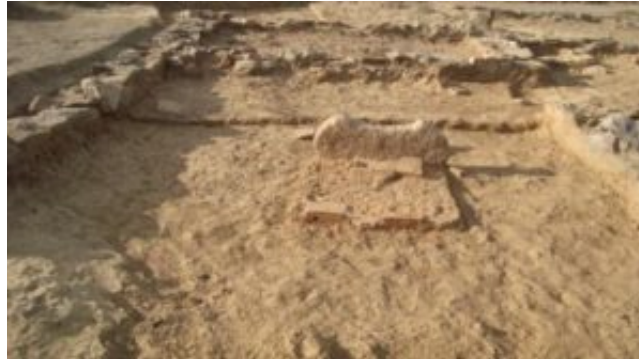
Lám 7. Actuación 3. El hogar-altar con su retablo tauro-helionomorfo

Presenta dos ancestrales y conocidas formas: la parte superior cóncava, puede insinuarnos que su opuesta la inferior era semejante, lo cual nos lleva con facilidad a intuir una aproximación a la forma de piel de toro curtida y extendida; las laterales convexas pueden apuntar la forma del disco solar es decir helioscópica. Ambas formas son propias de altares orientalizantes del mundo tartésico (Lám 7).

En conjunto puede considerarse un pequeño retablo de un hogar-altar que se extiende hacia el sur.

Este hogar tiene de ancho 0.90 m, algo menor que la piedra, su largo es de 0.97 m y estaba elevado del suelo unos 10 cm, su forma pues es un prisma de corta altura. Destaca del resto por su fuerte color rojo tinto oscuro, su tonalidad y textura sugería ser sangre mezclada con arcilla. La excavación mostró los restos de tégula que lo delimitaban y estructuraban evitando su disgregación.

La presencia de pigmento, de intenso rojo oscuro, en el hogar-altar central, indica como más probable un vertido de sangre; ello nos conduce con pocas dudas a admitir que se sacrificaba con frecuencia y se tenía sumo cuidado de que “la sangre” no se derramara más allá de los límites rectangulares del hogar.

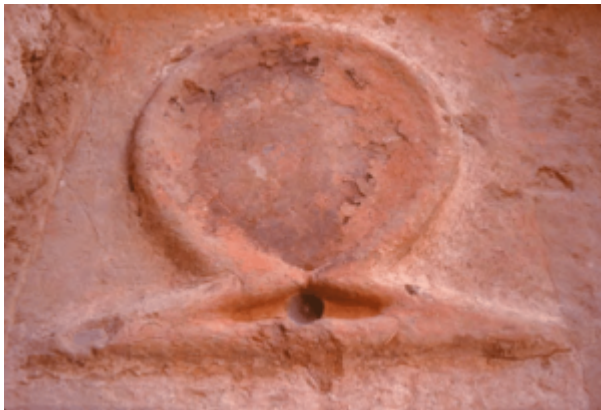
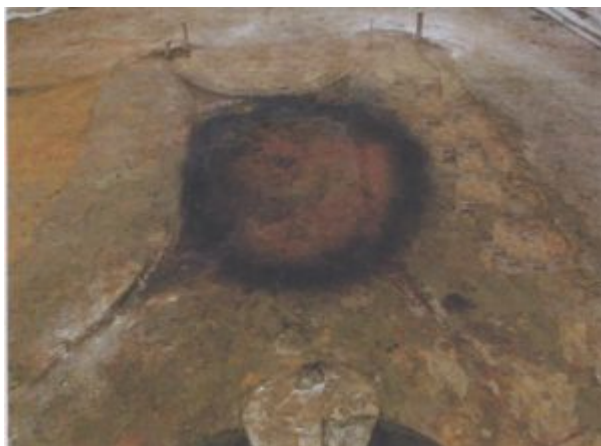
Lám 9. Altares orientalizantes linealmente relacionables con el retablo de Solanilla de Bote.
A. Cancho Roano C. B El Carambolo, Camas, Sevilla

También hemos seleccionado algunos altares, a pesar de ser muy anteriores en el tiempo al que aquí estudiamos, por entrar en ellos las apuntadas semejanzas lineales. Se trata del hallado en el edificio C de Cancho Roano, Zalamea de la Serena (Badajoz)[3] y el de la fase IV del santuario del Carambolo (Sevilla)[4] (Lám 9 A y B).

En el primer caso se trata de la representación de la puesta de Sol en el solsticio de verano, en lo alto de un cerro, es la representación de un paisaje sacro.

En cuanto al ejemplo B se trata de un altar en forma de piel curtida de animal admitida generalmente como piel de toro. La presencia de esta forma es muy amplia y muy variados sus significados; los más frecuentes hacen referencia al culto fenicio-tartésico de Moloch Baal como símbolo del fuego purificador y regenerante.
