Manuel Rubio Andrada y Francisco Javier Rubio Muñoz.

El fin de este estudio es facilitar al público la información actualizada en los aspectos descriptivos, planimétricos, bibliográficos y fotográficos de este monumento, tan singular para la historia de los trujillanos y tan abandonado; aparentemente no tiene otro sentido que su desaparición. En este estudio no están presentes los aspectos documentales, que esperamos acometer en breve, ni arqueológicos, ya que carece de intervenciones en este sentido.

LA ERMITA

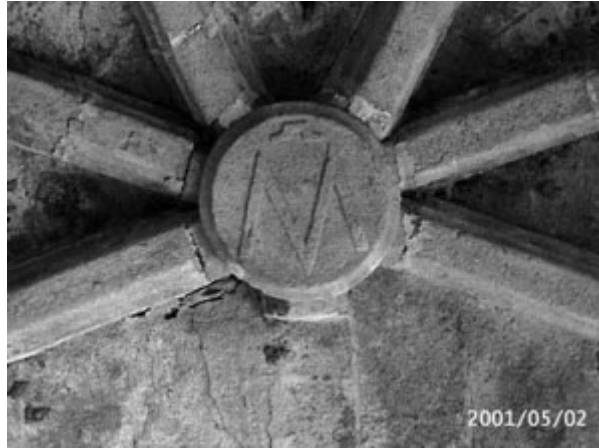
Lám III - Clave superior.

Los extremos de todos estos arcos se unen, a veces de forma irregular, cerca de la parte inferior de seis nervios de sencillas secciones doblemente cóncavas. Estos, en su extremo inferior, parten desde consolas o ménsulas redondeadas, achatadas y adornadas lateralmente con sencillas molduras decrecientes de motivos geométricos; cada ménsula pretendió ser igual que su par en el lado opuesto. Todos los extremos superiores de los nervios confluyen en una clave circular con biselado cóncavo en su circunferencia. Este soporte presenta grabada en el centro una M orientada al W y un pequeño perfil de sombrero en su parte superior central.

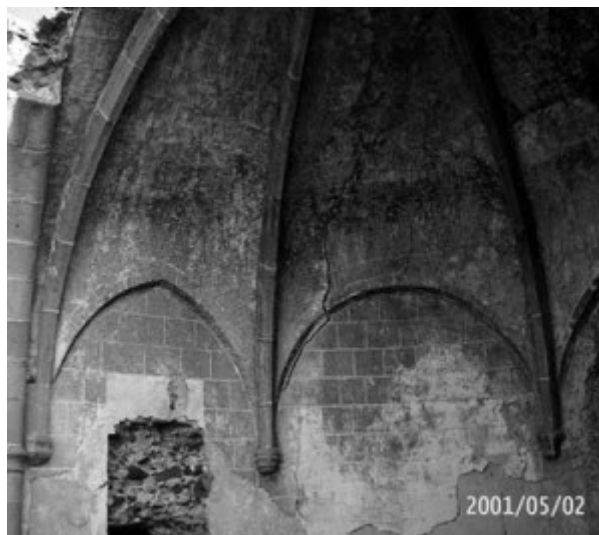
Lám IV - Arquería y nervios añadidos.

Estos nervios son, en teoría, los encargados de dominar la presión de la bóveda, pero su finalidad, en nuestro caso, parece ser esencialmente estética ya que la primitiva bóveda no está ensamblada a ellos. Únicamente marcan los paños en esa parte media superior del presbiterio y que, si se observan de cerca, comunican un aspecto abombado muy deficiente. Dada su posición adosada a la bóveda, llegado el caso, estos nervios pueden servir de soporte de la cubierta.

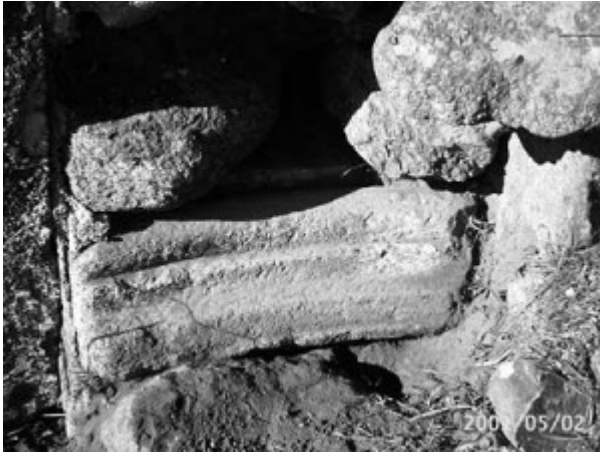
Lám XI - Dovela embutida de la esquina NW.

En esa esquina NW del interior del templo se realizaron obras de fortalecimiento; al abovedar la ancha nave, alteraron profundamente el ancho del muro original con el fin de soportar la presión; en la construcción de ese nuevo muro de la esquina NW se empleó una bella dovela decorada al menos por una moldura con forma convexa semicircular de unos 8 cm. de diámetro y dos escalones rectos de 90º hacia el interior; ella, con otras tres semejantes, debieron pertenecer a otra portada más acorde con los gustos góticos.

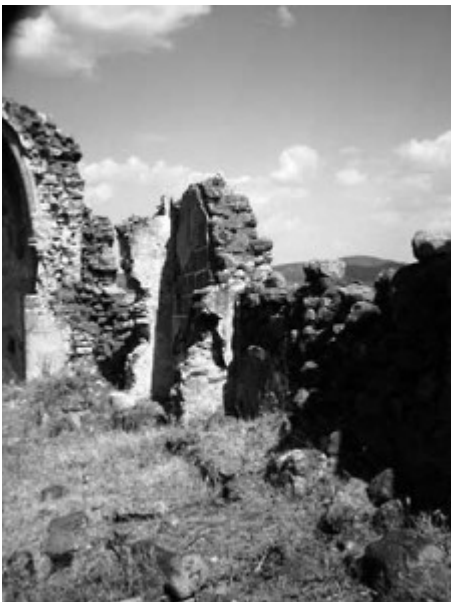
Lám XII - El ancho muro longitudinal del interior del lado sur.

El muro sur, como el de la parte norte, tienen un ancho de 0,67-0,70 m, sin duda esbeltos para su altura; está prácticamente caído, sobre todo en su parte central, donde lo hacen hacia el exterior. Interiormente y adosado al mismo están los comienzos de otro, muy cerca del suelo actual, de unos 70 cm. de ancho, llega hasta la superficie externa de las pilastras; se extiende en sentido longitudinal continuando externamente unos metros a naciente, donde refuerza el dañado ábside y por poniente reforzando externamente el muro del oeste en su esquina sur.

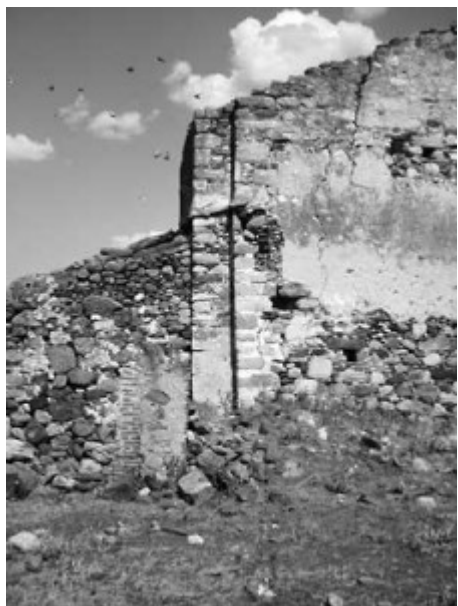
Lám XXI - La construcción en la esquina NW.

Continúa el muro hacia el W, hasta su final mantiene su primitiva altura pero con un mayor grueso en el espacio correspondiente a la capilla situada más al W hasta ensamblar con el muro de poniente en ángulos rectos de cortos lados. De esto deducimos que, en esta parte, el muro original se derribó construyéndose otro más ancho, por tanto de mayor solidez, con el fin de soportar la parte de cubierta de la bóveda de ladrillos que correspondía a esta capilla; éste nuevo muro no dejó rastro de la tronera que debió ir el original en coincidencia con su opuesta en el lado sur.

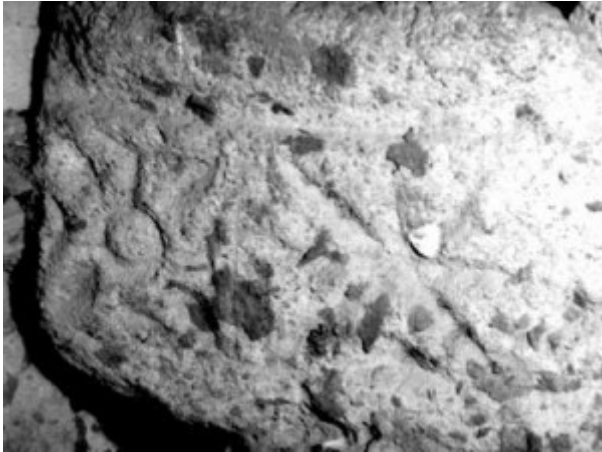
Lám XXII - La dovela románica del establo.

En la esquina más occidental hay construida una dependencia más adosada al exterior, sin entrada a la nave; en otra que había centralmente, ya derruida, localicé, como pila de ganado, una dovela de granito, cóncava en su parte superior y vaciada en su interior; una de sus caras laterales ofrecía un tema decorativo singular. Éste dividía la superficie de 0.50 m de larga por 0,34 m de ancha, en tres espacios de tendencia cuadrada; un zigzag vertical separaba el de la derecha y dos paralelas muy próximas y también verticales completadas con seis traticos oblicuos en su interior limitaban la central de la izquierda. En el espacio de la derecha se labró una flor formada por una semiesfera en su centro y ocho pétalos encuadrados en sus esquinas. Semejante motivo presentaba el espacio central pero con ausencia de semiesfera en el centro. Finalmente el de la derecha tenía una curiosísima figura esquemática que clasificamos como zoomorfa indeterminada. En la parte correspondiente a la cabeza se trazó un triángulo de base superior en cuyo centro había un puntito; de los vértices laterales salían dos cuernecillos cóncavos hacia el interior; el vértice inferior de este triángulo se adosó a una estrecha forma alargada aguzada hacia la parte inferior, naviforme, con sexo femenino bien marcado; en la parte superior de éste se realizaron dos traticos ligeramente cóncavos hacia la parte superior y cuyos extremos se remataron con sendos puntitos, serían dos extremidades En concreto el simbolismo que nos ofrece parece ensalzar la virginidad femenina pues sugiere una relación entre la perdida del interior de una flor, órgano sexual, con la conversión, en un ínfimo insecto promiscuo y monstruo diabólico.

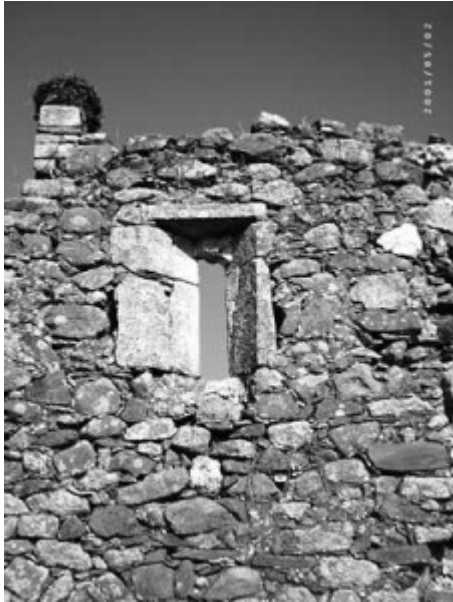
Lám XXIII- La ventana del lado S de la nave.

El muro Sestá muy deteriorado, la mayor parte ha perdido su altura, pero todavía conserva ésta en su esquina de poniente su tosca tronera, ya mencionada. En la que da al naciente no se observa nada de mención.

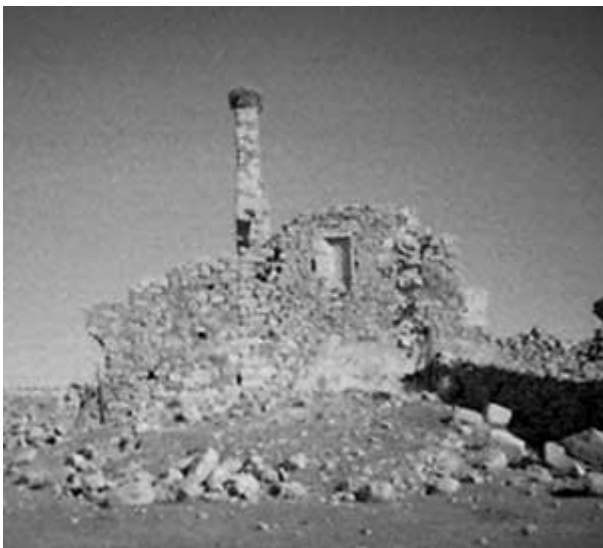
Lám XXIV. El refuerzo exterior de la esquina SW.

Dijimos que en el interior hay un ancho muro de refuerzo; éste tiene un ancho en el exterior de la pared W de 1,48 m y se extendía desde más allá de la tronera del ábside Tras unirse al de la portada, continúa más allá de su esquina; es en realidad un pesado y largo contrafuerte. Continúa pues, por ambos lados, más allá de edificio.
