## **Manuel Rubio Andrada y Francisco Javier Rubio Muñoz.**

El fin de este estudio es facilitar al público la información actualizada en los aspectos descriptivos, planimétricos, bibliográficos y fotográficos de este monumento, tan singular para la historia de los trujillanos y tan abandonado; aparentemente no tiene otro sentido que su desaparición. En este estudio no están presentes los aspectos documentales, que esperamos acometer en breve, ni arqueológicos, ya que carece de intervenciones en este sentido.

## LA ERMITA

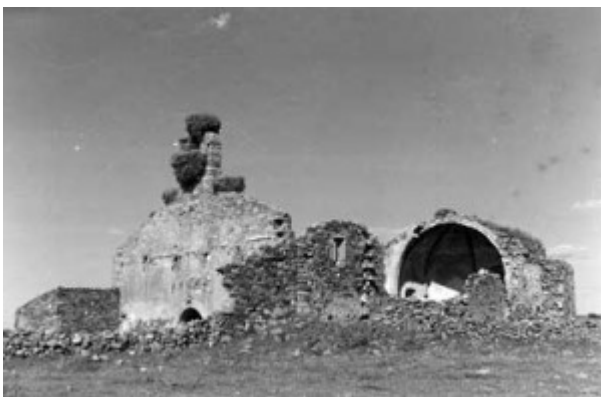
Lám I - Ruinas de la ermita de Nuestra Señora de la Coronada

El edificio religioso fue construido en posición E-W y por lo general con materiales pobres: mampostería y cal en ábside y pilastras; barro y ripio como aparejo en el resto de los muros. Todo ello con excelente lucido. Consta de un ábside y una nave que se comunican por arco triunfal; hacia el exterior lo hacían por una puerta colocada en la nave hacia poniente, - posiblemente había otra menor al S, en el ábside- En el norte del ábside se dotó con una sacristía y en el este con un camarín; a éste se accede desde la sacristía por una dependencia adosada.

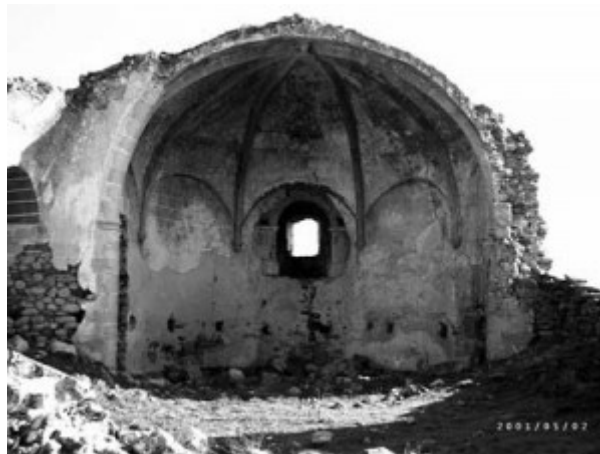
Su planta mide 8,20 m de ancho y 6,5 m de largo desde el centro del arco triunfal; el ancho de sus muros es de 0,80 m. Tiene forma semicircular, con sus lados prolongados con rectitud, algo más de 2 m, hasta la nave. Se cubrió con bóveda de ladrillos en cuarto de esfera completada con otra de cañón hasta el arco triunfal.

La forma circular del lateral del ábside se transformó interiormente a unos 3 m de la base con un cubrimiento que le comunica a toda la parte superior un relieve de unos 5 cm.; este espacio se limitó inferiormente con cinco arcos ciegos cuyos arranques laterales se realizaron con irregularidades notorias; ellos intentan determinar una forma poligonal en la parte superior. Los dos laterales son apuntados y los tres centrales tienden a ser de medio punto; de estos el central es de diámetro mayor; únicamente éste muestra ser de granito ya que los demás están cubiertos por un grueso encalado, no obstante alguna grieta o desconchado deja creer en el posible empleo de ese mismo material en las demás arquerías.

Lám II - Interior del ábside.

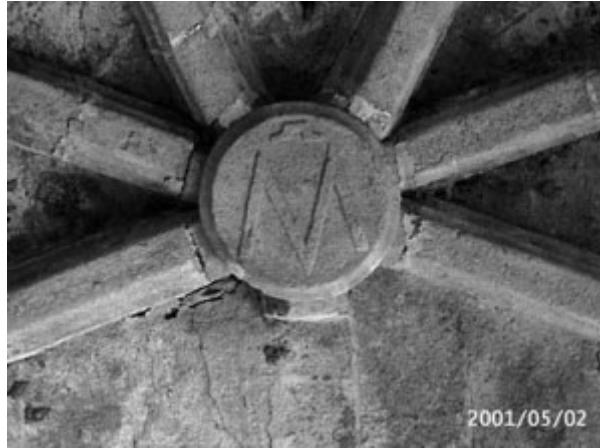
Los extremos de todos estos arcos se unen, a veces de forma irregular, cerca de la parte inferior de seis nervios de sencillas secciones doblemente cóncavas. Estos, en su extremo inferior, parten desde consolas o ménsulas redondeadas, achatadas y adornadas lateralmente con sencillas molduras decrecientes de motivos geométricos; cada ménsula pretendió ser igual que su par en el lado opuesto. Todos los extremos superiores de los nervios confluyen en una clave circular con biselado cóncavo en su circunferencia. Este soporte presenta grabada en el centro una M orientada al W y un pequeño perfil de sombrero en su parte superior central.

Lám III - Clave superior.

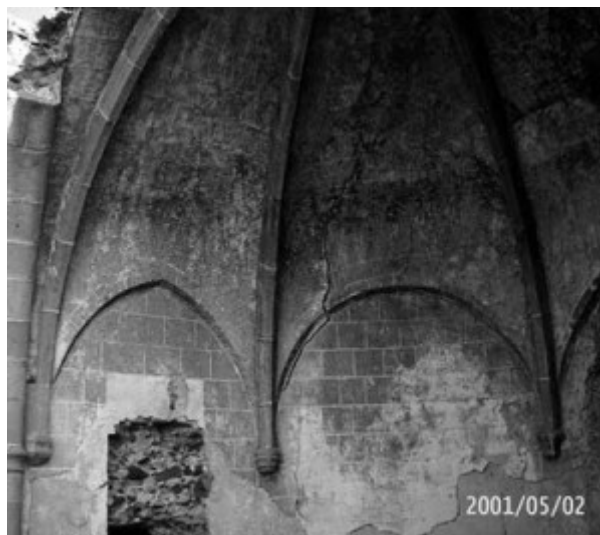
Estos nervios son, en teoría, los encargados de dominar la presión de la bóveda, pero su finalidad, en nuestro caso, parece ser esencialmente estética ya que la primitiva bóveda no está ensamblada a ellos. Únicamente marcan los paños en esa parte media superior del presbiterio y que, si se observan de cerca, comunican un aspecto abombado muy deficiente. Dada su posición adosada a la bóveda, llegado el caso, estos nervios pueden servir de soporte de la cubierta.

Lám IV - Arquería y nervios añadidos.

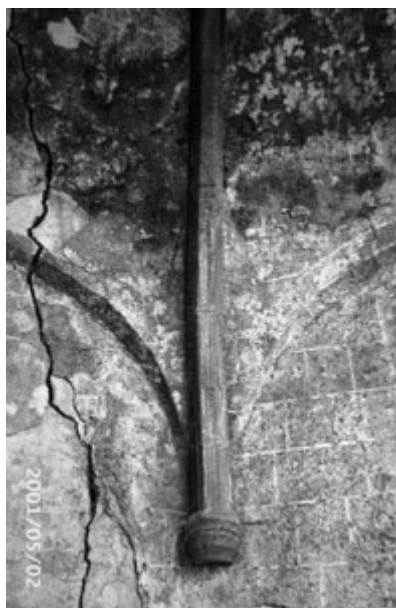
En el centro y el lateral derecho de la superficie interior del ábside se observa una larga grieta cuyos recorridos siguen tendencia vertical e irregular.

Lám V - Grietas del ábside.

Tal vez una causa natural hizo que, en época por ahora imprecisa, el ábside sufriera graves daños en lugares puntuales de su parte sur, evidentes en el interior por varios rachones. Esto

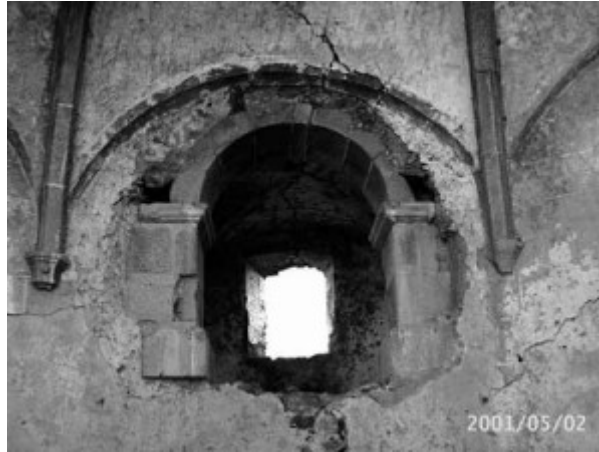
En el frente tiene un camarín de planta rectangular adosado externamente en el este del edificio; ofrece una abertura al interior a 2,55 m de altura y presenta arco de medio punto en fino granito, con una luz de 1,62 m de ancho y 2,23 m de alto; se adornó en ambas impostas con una elegante moldura convexa y doblemente escalonada en su parte superior e inferior; también posee otra, semejante pero menos vistosa, en la parte superior del sillar inferior de las jambas. Este vano está descentrado con respecto a los nervios centrales del interior del ábside, claramente se observa su desvío hacia la derecha.

Lám VI - El camarín.

La cubierta del interior del camarín se hizo en ladrillo con bóveda de arista; el suelo se realizó con material semejante sobre bóveda de cañón. Tiene al levante una ventana con un vano de 1,60 m de alto y 1,20 m de ancho; abocinada al interior, e completó superiormente con sencillo arco rebajado.

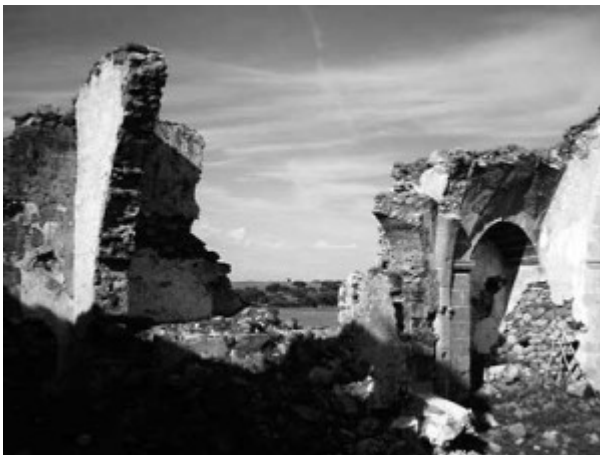
Lám VII - Los restos de las capillas laterales.

Los dos primeros laterales de este lado presentan restos de capillas adosadas al muro y situadas entre las pilastras; aún mantienen los ladrillos de los inicios de sus bóvedas e indicios en los muros de su extensión a toda la cubierta (**Lám VIII y X**).

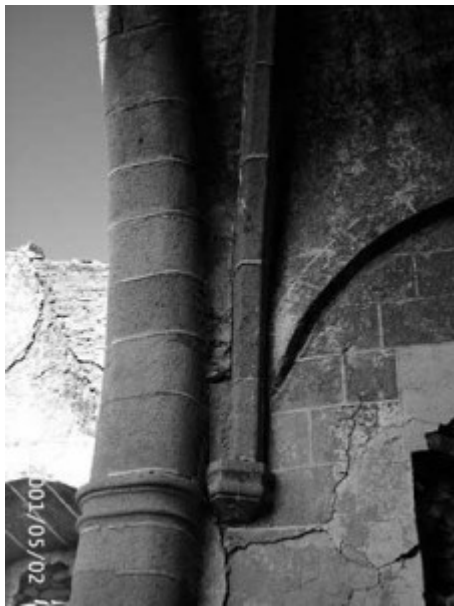
Solamente restan los inicios a buena altura de las dos primeras pilastras por ellos vemos que sus caras internas se recubrieron, al igual que el arco triunfal, con sillería de granito de esquinas biseladas en cuarto de círculo. Suponemos una continuidad superior en medio punto como parece marcar el arco triunfal en su pilastra por el lado norte; serían el soporte de una primitiva cubierta de madera hoy totalmente perdida.

Lám VIII - Arranque del arco triunfal.

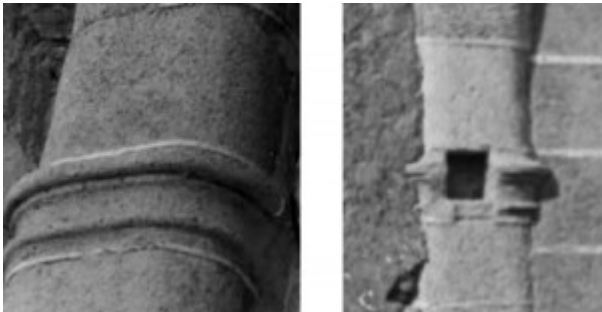
Sus impostas fueron decoradas con dos sencillas molduras de secciones semicirculares convexas y separadas unos 8 cm. Por lo general, la moldura superior es de unos 7 cm. de diámetro y está rematada en su parte inferior con un sencillo escalón en ángulo recto de apenas 2 cm. de lado; la inferior tiene unos 3 cm. de diámetro.

Lám IX - Las molduras de las impostas.

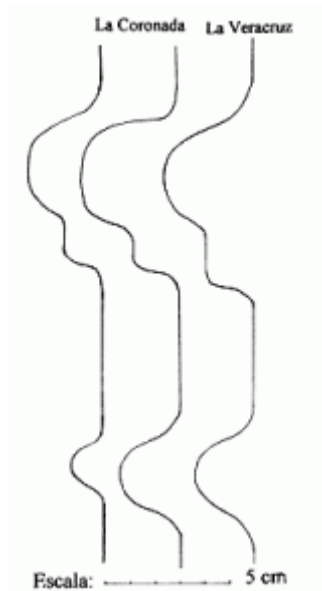
Fig. 1 - Perfil de las molduras

Acabamos de mencionar que en ambas construcciones encontramos dos detalles ornamentales que, por su similitud, reclaman una misma cronología y posiblemente un mismo taller. Primeramente es la igualdad en la sección de las molduras que decoran los inicios de la arquería; en segundo lugar, el acabado redondeado, convexo, de los ángulos anteriores de las sillerías empleadas en la construcción de los mismos (Fig 1).

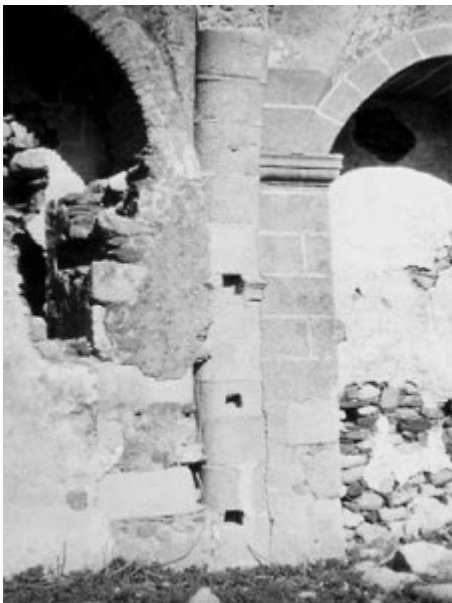
En la segunda pilastra del lado norte se observan tres importantes perforaciones en sus caras internas; posiblemente sirvieron de sujeción a un fuerte enrejado que, en un tiempo determinado, de parte a parte debió presentar la nave en este lugar. Deducimos de ello la necesidad de acotar un espacio más amplio que el absidal lo más próximo a él, generalmente este espacio estaba reservado al clero. Viene a señalar la presencia de un elevado número de personas de este estado religioso, al menos en determinadas ceremonias de importancia.

Lám X. Las perforaciones de la segunda pilastra.

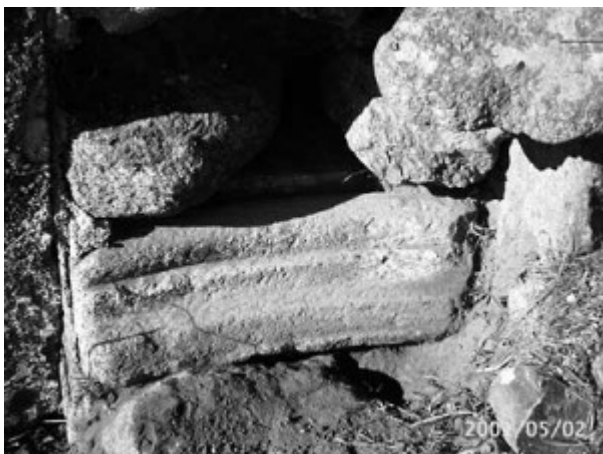
En esa esquina NW del interior del templo se realizaron obras de fortalecimiento; al abovedar la ancha nave, alteraron profundamente el ancho del muro original con el fin de soportar la presión; en la construcción de ese nuevo muro de la esquina NW se empleó una bella dovela decorada al menos por una moldura con forma convexa semicircular de unos 8 cm. de diámetro y dos escalones rectos de 90º hacia el interior; ella, con otras tres semejantes, debieron pertenecer a otra portada más acorde con los gustos góticos.

Lám XI - Dovela embutida de la esquina NW.

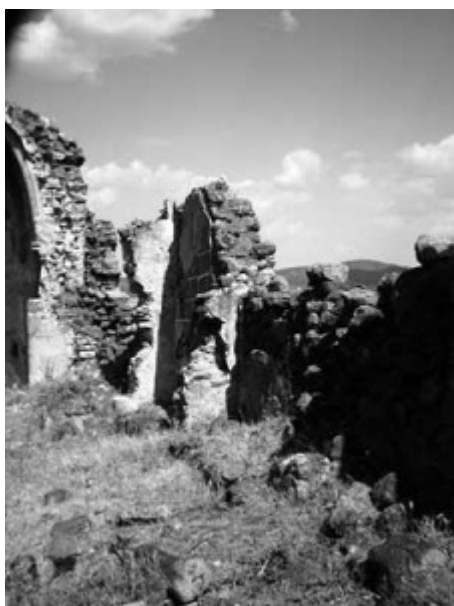
El muro sur, como el de la parte norte, tienen un ancho de 0,67-0,70 m, sin duda esbeltos para su altura; está prácticamente caído, sobre todo en su parte central, donde lo hacen hacia el exterior. Interiormente y adosado al mismo están los comienzos de otro, muy cerca del suelo actual, de unos 70 cm. de ancho, llega hasta la superficie externa de las pilastras; se extiende en sentido longitudinal continuando externamente unos metros a naciente, donde refuerza el dañado ábside y por poniente reforzando externamente el muro del oeste en su esquina sur.

Lám XII - El ancho muro longitudinal del interior del lado sur.

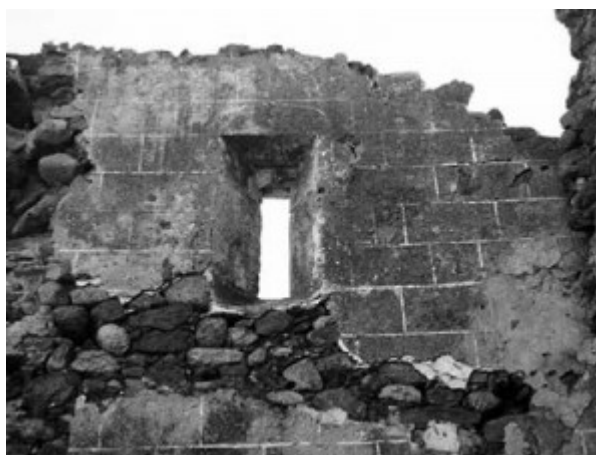
Su ángulo SW mantiene la altura original. A 1,25 m de la esquina y a poco más de 3 m de la

base real se abre una angosta tronera rectangular, adintelada con tosquedad y abocinada, tanto al interior como al exterior, desde su parte central.

Lám XIII. La ventana del SW.

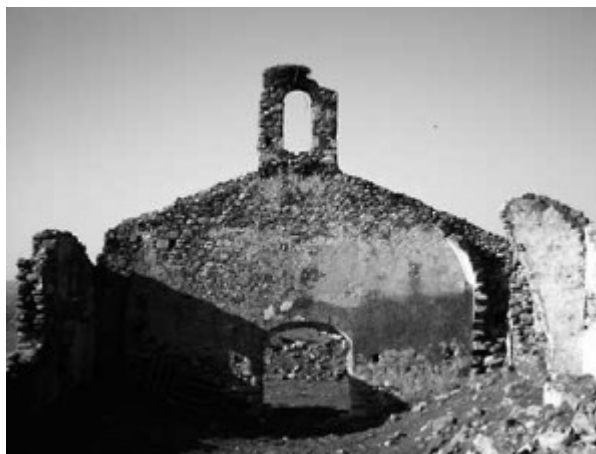
Tanto en la parte N como en la S se observan los restos circulares de las bóvedas de ladrillo que, en un tiempo determinado debió servir de cubierta al templo. Ya mencionamos las obras que muestra la esquina del lado NW. En la esquina SW puede verse el muro original picado y rebajado de forma irregular, entre 17 y 27 cm., sin duda para servir de ensamble al muro interno de refuerzo descrito en la parte inferior del lado sur que serviría de refuerzo y soporte de la bóveda. Aparentemente, este muro interno no se concluyó, ya que no presenta restos de adherencia en los primitivos muros, ni restos del mismo que justifiquen su elevación, ambas cuestiones son evidentes en la parte N. Desde luego puede afirmarse que, en general, el muro original es el que mejor resistió el paso del tiempo.

Lám XIV - Vista general del interior del muro sur.

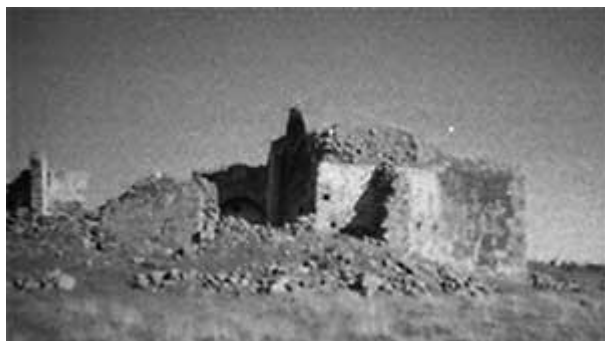
Debido a la mayor amplitud de la nave, su articulación con el ábside presenta un muro con doble ángulo recto. Ya dijimos que, en el lado sur, inmediato a la unión con la nave, hay restos de un vano; éste, en el exterior está casi cegado por los materiales del muro adosado al ábside que continúa por el interior del sur de la nave. Este muro aún mantiene su grueso hasta buena altura, justo en el exterior del rachón visible en el interior (**Lám XV**).

Externamente, el ábside es recto en sus comienzos, más adelante impone su forma circular; nos ofrece enseguida una estrecha tronera abocinada al interior y mejor rematada que las demás, con dintel acabado inferiormente en medio punto; quizás esta delicadeza sea debida a su posición, a solana, lo que permitiría iluminar directamente el altar con luz solar. Recordemos que no se observan en el interior ni este pequeño vano ni el del lado opuesto; pueden localizarse uno de los ángulos de sus bases a 2,80 m sobre el inicio del banco circular y a unos centímetros del inicio de la curvatura cilíndrica.

Lám XV - Ábside desde el sur. Obsérvese la prolongación externa del muro sur hasta la tronera.

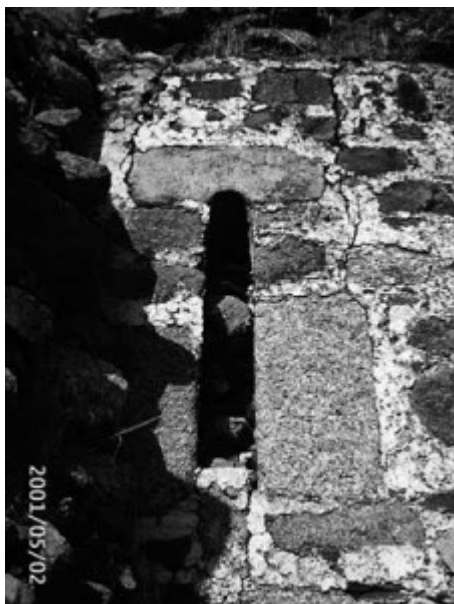
Lám XVI - Ventana al sur, cegada al interior.

En la parte del ábside que da al este y al norte se construyeron las dependencias correspondientes al acceso del camarín, con frecuentes sillerías en sus esquinas y en la base. En sus muros se observan al menos tres con molduras que combinan los perfiles circulares y rectos; aunque difieren, encajan estilísticamente con otros amortizados en este monumento. Externamente, estas dependencias presentan una incompleta forma prismática rectangular cuya altura máxima corresponde al centro del camarín donde se observan los vanos, ya descritos, del camarín y su cámara inferior (**Lám XVIII**). La actual ausencia de cubierta, nos permite observar otro vano en el muro N del ábside, a una altura semejante al mencionado en el lado de la epístola, éste es de acabado algo más tosco. De la observación de estos tramos se deduce que la estancia situada más al noroeste, la sacristía, debió ser realizada en un momento diferente al primitivo alzado de la ermita y también al de las dependencias del camarín y sus accesos ya que esta adosado sin ninguna material de ensamble común; también ofrece un estrecho vano semejante a los descritos.

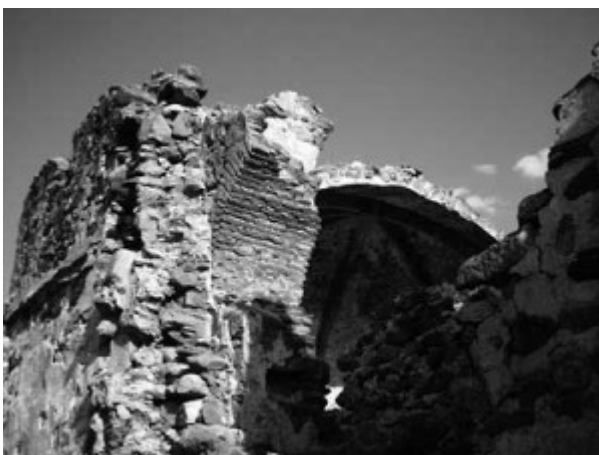
Lám XIX - Vista del muro N.

El muro N comienza con la unión en ángulo recto del lateral con la pilastra del arco triunfal. Externamente continúa unos decímetros la construcción adosada de la sacristía; más hacia el W, este lateral presenta restos de pequeños contrafuertes de distintos materiales y anchos; entre ellos destaca el penúltimo que es todo él de sillería de granito, con algunos sillares claramente reaprovechados; de estos el situado inferiormente presenta en su esquina una moldura cilíndrica vertical.

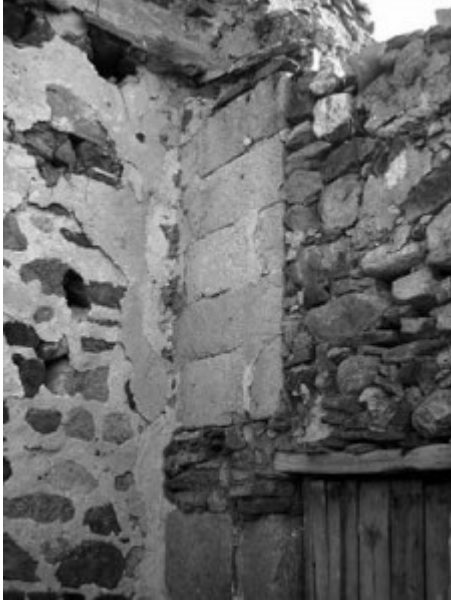
Lám XX - El contrafuerte de sillería de granito.

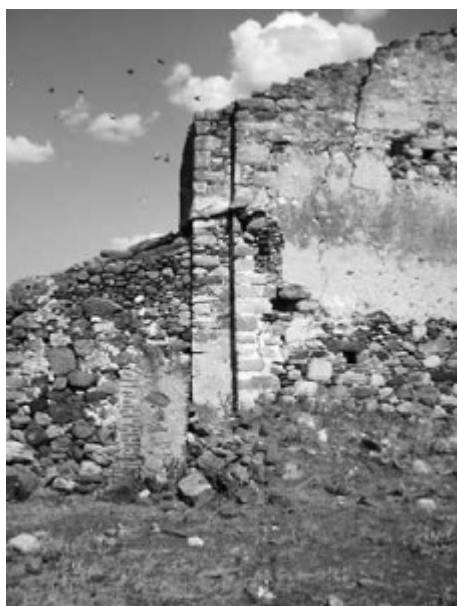
Continúa el muro hacia el W, hasta su final mantiene su primitiva altura pero con un mayor grueso en el espacio correspondiente a la capilla situada más al W hasta ensamblar con el muro de poniente en ángulos rectos de cortos lados. De esto deducimos que, en esta parte, el muro original se derribó construyéndose otro más ancho, por tanto de mayor solidez, con el fin de soportar la parte de cubierta de la bóveda de ladrillos que correspondía a esta capilla; éste nuevo muro no dejó rastro de la tronera que debió ir el original en coincidencia con su opuesta en el lado sur.

Lám XXI - La construcción en la esquina NW.

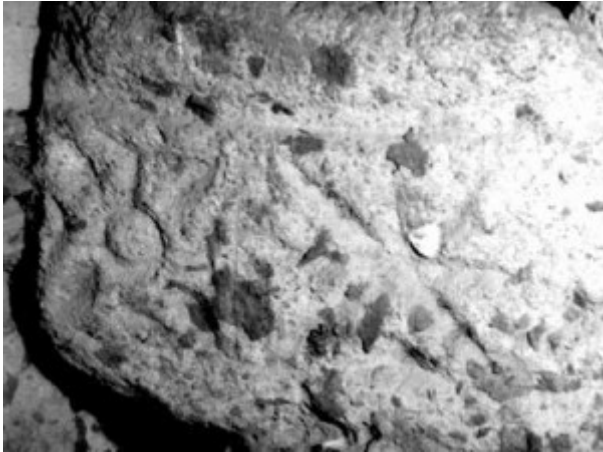
Lám XXII - La dovela románica del establo.

En la esquina más occidental hay construida una dependencia más adosada al exterior, sin entrada a la nave; en otra que había centralmente, ya derruida, localicé, como pila de ganado, una dovela de granito, cóncava en su parte superior y vaciada en su interior; una de sus caras laterales ofrecía un tema decorativo singular. Éste dividía la superficie de 0.50 m de larga por 0,34 m de ancha, en tres espacios de tendencia cuadrada; un zigzag vertical separaba el de la derecha y dos paralelas muy próximas y también verticales completadas con seis traticos oblicuos en su interior limitaban la central de la izquierda. En el espacio de la derecha se labró una flor formada por una semiesfera en su centro y ocho pétalos encuadrados en sus esquinas. Semejante motivo presentaba el espacio central pero con ausencia de semiesfera en el centro. Finalmente el de la derecha tenía una curiosísima figura esquemática que clasificamos como zoomorfa indeterminada. En la parte correspondiente a la cabeza se trazó un triángulo de base superior en cuyo centro había un puntito; de los vértices laterales salían dos cuernecillos cóncavos hacia el interior; el vértice inferior de este triángulo se adosó a una estrecha forma alargada aguzada hacia la parte inferior, naviforme, con sexo femenino bien marcado; en la parte superior de éste se realizaron dos traticos ligeramente cóncavos hacia la parte superior y cuyos extremos se remataron con sendos puntitos, serían dos extremidades En concreto el simbolismo que nos ofrece parece ensalzar la virginidad femenina pues sugiere una relación entre la perdida del interior de una flor, órgano sexual, con la conversión, en un ínfimo insecto promiscuo y monstruo diabólico.

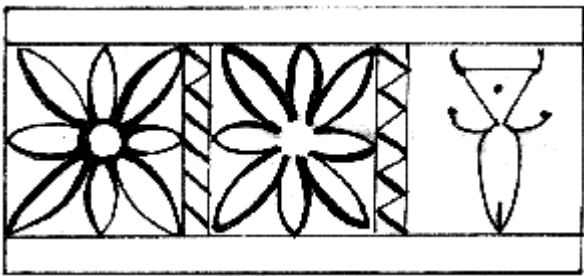
Fig. 3 - El grabado de la dovela reutilizada como pila de abrevadero.

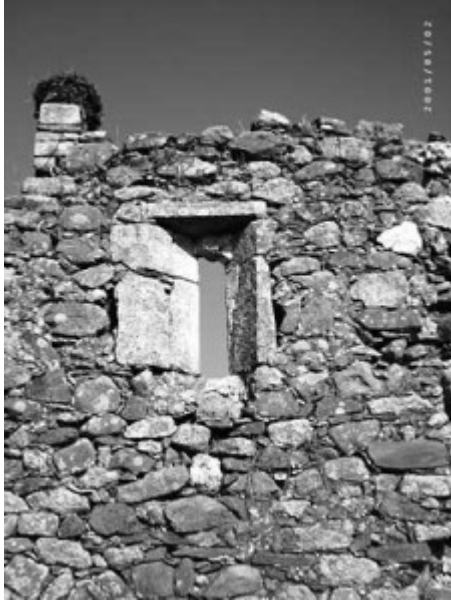
Lám XXIII- La ventana del lado S de la nave.

El muro Sestá muy deteriorado, la mayor parte ha perdido su altura, pero todavía conserva ésta en su esquina de poniente su tosca tronera, ya mencionada. En la que da al naciente no se observa nada de mención.

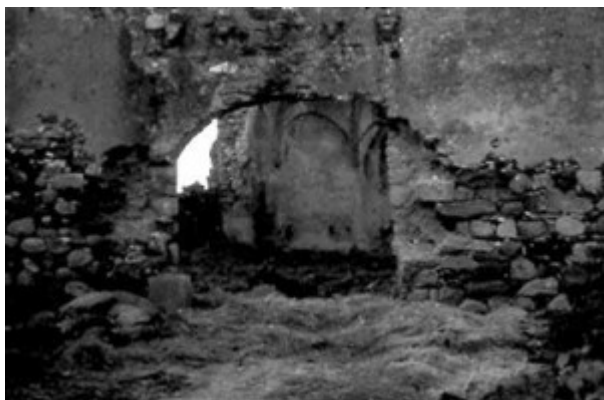
Lámina XXV - La portada arrancada sin el bestiario superior.

La puerta fue arrancada al menos en dos fases, en la primera se extrajeron todas las piezas que componen la arquería y en un momento posterior se hizo otro tanto con el bestiario. Ya mencionamos, que encima del vano actual, se observa, en su interior, un arco rebajado realizado en granito muy bien labrado y de un ancho de 0,25-0,30 m, cuya clave se prolongó ligeramente unos 0,05-0,10 m hacia el interior del muro; bajo él, a 0,30 m hay otro muy bien realizado a ladrillo y cal; dicta del anterior 0,30 m en los extremos y 0,45 m en el centro, es pues de radio bastante mayor que el superior y ligeramente abocinado al interior. Perfectamente lucido tiene la doble misión de ocultar el superior y comunicar una estética externa ciertamente novedosa en el primitivo estilo de este templo. La puerta ofrecía al exterior otro arco esta vez de medio punto, es el realizado por el maestro Gil de Cuellar; tenía de ancho 0,37-0,40 m. Es evidente la falta de ensamble entre los dos arcos de sillería ya que hubo una separación entre ellos de unos 40 m. Ello, a pesar de que la prolongación señalada en la clave del interior, parece preparada para acoplarse en la parte superior del arco externo<sup>[1]</sup>.

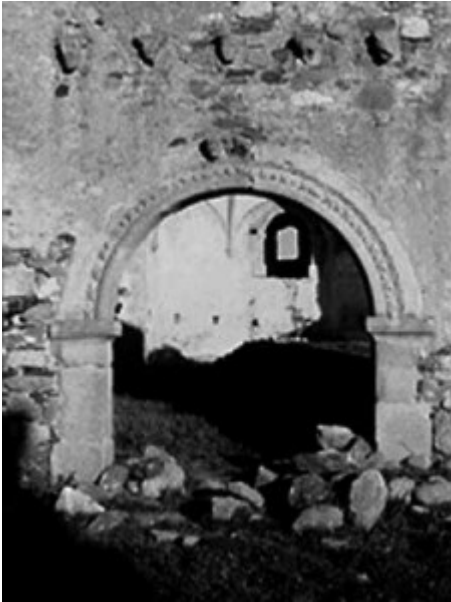
Lám XXV - La portada original con el bestiario.

Este arco partía de sencillas impostas ligeramente salientes unos 5 cm. y decoradas solamente en su parte inferior por una recta horizontal y una sencilla moldura de unos 3 cm. en forma de cuarto de círculo cóncava, con ella se unía a las jambas. Externamente se encuentra decorado su parte central con dos molduras limitadas en el centro de las dovelas; de éstas la más externa ofrece una línea central en zig-zag formando ángulos de  $115^{\circ}$ . Las formas triangulares que consigue fueron parcialmente vaciadas, forman vistosos tetraedros que determinan el acompañamiento de dos finos espacios paralelos a la línea labrada en zigzag, realizándola y dándola gran vistosidad. La cenefa de la parte inferior está compuesta por puntas de diamante y semiesferas distribuidas alternativamente. Ambas cenefas se encuentran rematadas en el extremo interior del arco por otra moldura parcialmente cilíndrica. En el interior las dovelas terminaban en ángulo recto precedido a unos 5 cm. de un ligero entrante cóncavo de ancho similar.

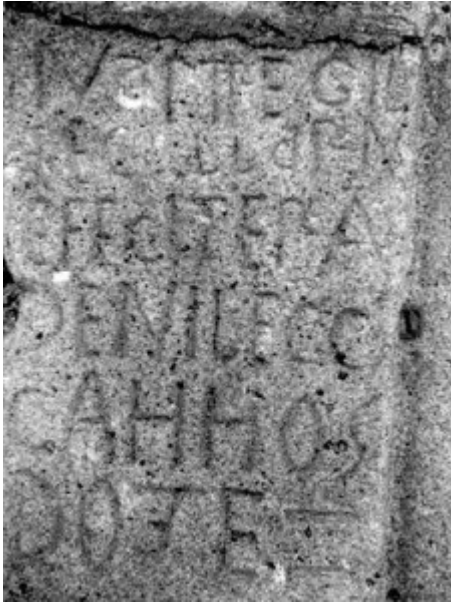
En el salmer de la derecha, en su intradós, se realizó la famosa inscripción que sitúa en el tiempo su construcción y aleja del anonimato a esta portada.

Lám XXIX - La inscripción en el salmer.

Na<sup>n</sup>TREGIL/dECIELLa<sup>n</sup>EFECITEPA/DENILECC/CAHHOS/DOJE=

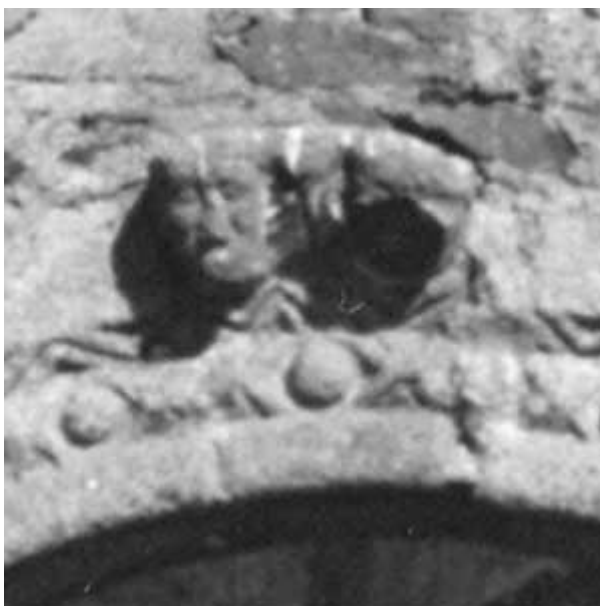
Lám XXX - Los dos rostros de la clave

Aún debemos completar la decoración de este arco con la clave donde se realizó un relieve formado por dos cabezas humanas muy próximas; de ellas solamente nos ha llegado el rostro de la izquierda que presenta unas facciones bien marcadas y proporcionadas.

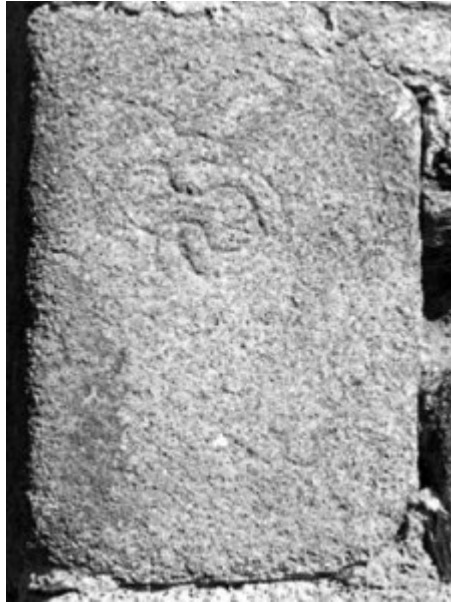
Lám XXXI - El laberinto.

El primer sillar de la jamba derecha tenía en su cara externa un extraño grabado de tipo laberíntico; fue trazado tendente a la horizontalidad y está compuesto esencialmente por dos formas circulares inscritas de tendencia elíptica-rectangular.

La línea más interior es completamente cerrada y la compone una circunferencia en su parte derecha y una forma angular circular a la izquierda; ambas figuras se unieron en el centro con un estrangulamiento doblemente cóncavo en la parte superior e inferior.

Las formas exteriores presentan una abertura de escasos centímetros cerca de la parte central inferior; está indicada en su parte izquierda por un trazo recto de tendencia perpendicular y en el lado derecho por otro semejante pero conseguido por doblez del extremo hacia la parte superior. El resto del trazo sigue tendencia paralela a la línea de la parte interna, excepto el ángulo inferior izquierdo que fue realizado de manera más convexa -saliente-.

En la parte superior estas formas presentan dos aberturas, una en la parte central y otra más saliente en la izquierda; ésta se encuentra cerrada por un tercer trazo en leve espiral y tapona la salida de esa parte. Tiene la espiral un tracito exterior situado a la derecha de su zona media y ordena la otra salida claramente hacia ese lado -derecha-. Este tracito parece remarcar cualquier comunicación al exterior de la parte izquierda de la figura. En resumen estas formas parece determinar dos caminos: el de la derecha tiene salida superior y el de la izquierda conduce a unas formas que no lo tiene.

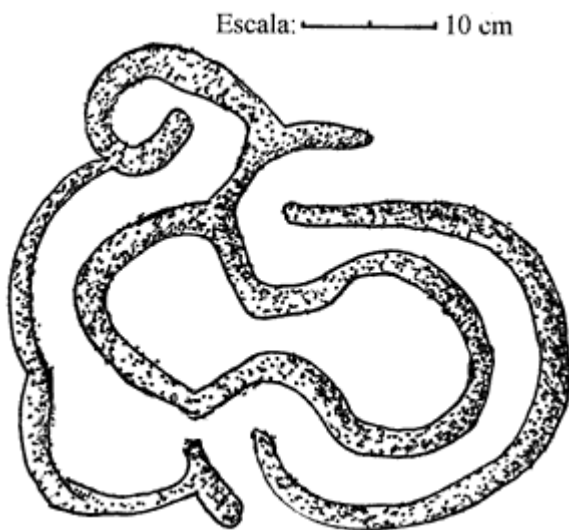
Fig. 2.- El grabado laberíntico de la derecha de la portada.

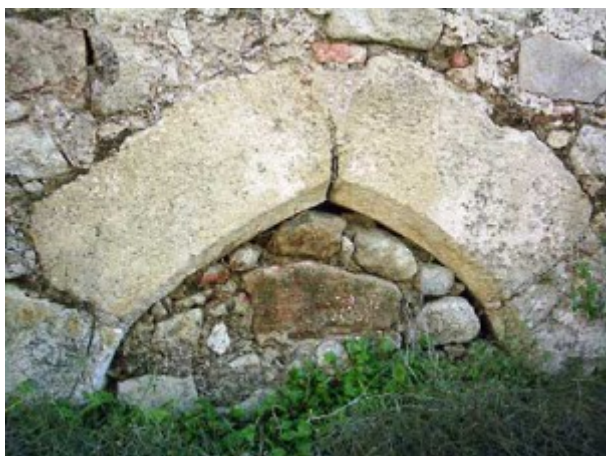
También hemos mencionado que la Vera Cruz no presenta actualmente ábside, en su lugar hay dependencias adosadas al exterior; su planta tiende a ser rectangular, si bien el muro de poniente, que forma estrecha calle con la muralla y, sorprendentemente no sigue paralelo a ésta como lo hace el resto de la linde del cementerio. También al exterior este muro de poniente presenta la parte superior de un arco apuntado de una puerta, no centrada y se desviada al tercio norte; indican un enterramiento de la planta original del templo superior al metro, con ello la puerta actual resultaría materialmente colgada a unos 2 m de altura en el lateral norte.

Lám XXXIII - La Veracruz (actual cementerio). Arco apuntado exterior del muro de poniente.

Este templo trujillano debió soportar también en sus comienzos una cubierta de madera; a poniente se observan los restos de su posterior sustitución por bóveda de ladrillo; en cambio, no son visibles las grandes obras estructurales en los laterales que se realizaron con ese fin en la Coronada y otros templos coetáneos.
